改善箇所説明図

代表機種: ZW220

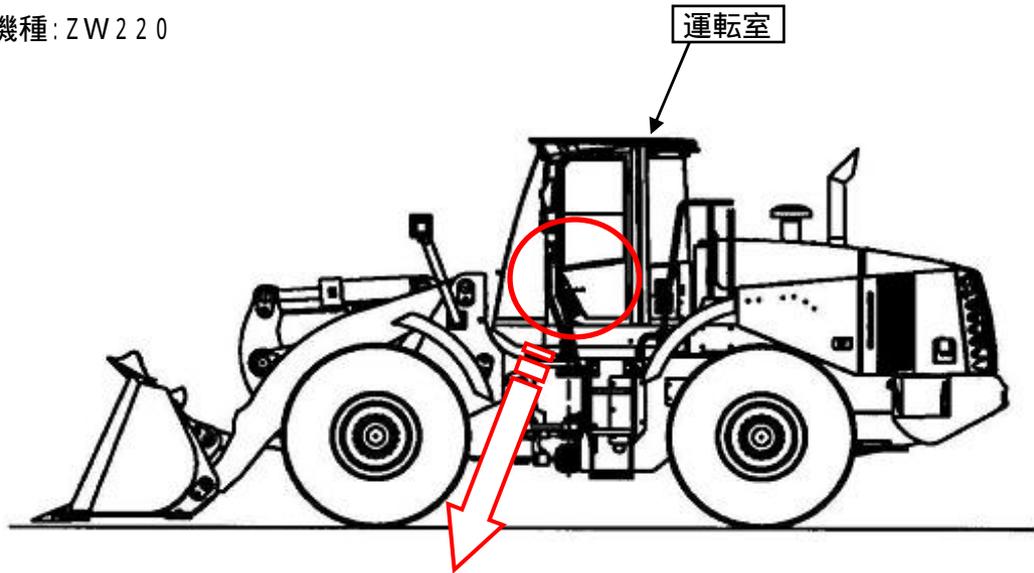
現状 キャブ内右ドアガラス部

改善後 キャブ内右ドア支柱部

前面ガラス又は側面ガラスに銘板(注意銘板等)を貼付したため道路運送車両の保安基準に適合していない。

改善処置の内容: 全車両、当該銘板を剥がし、保安基準に適合する位置に貼り直す。
