航空事故調査報告書
佐川航空株式会社所属
アエロスパシアル式A S 3 5 0 B 3 型
J A 0 1 3 B
和歌山県伊都郡高野町
平成 1 2 年 1 1 月 4 日

平成13年11月14日

航空・鉄道事故調査委員会(航空部会) 議決

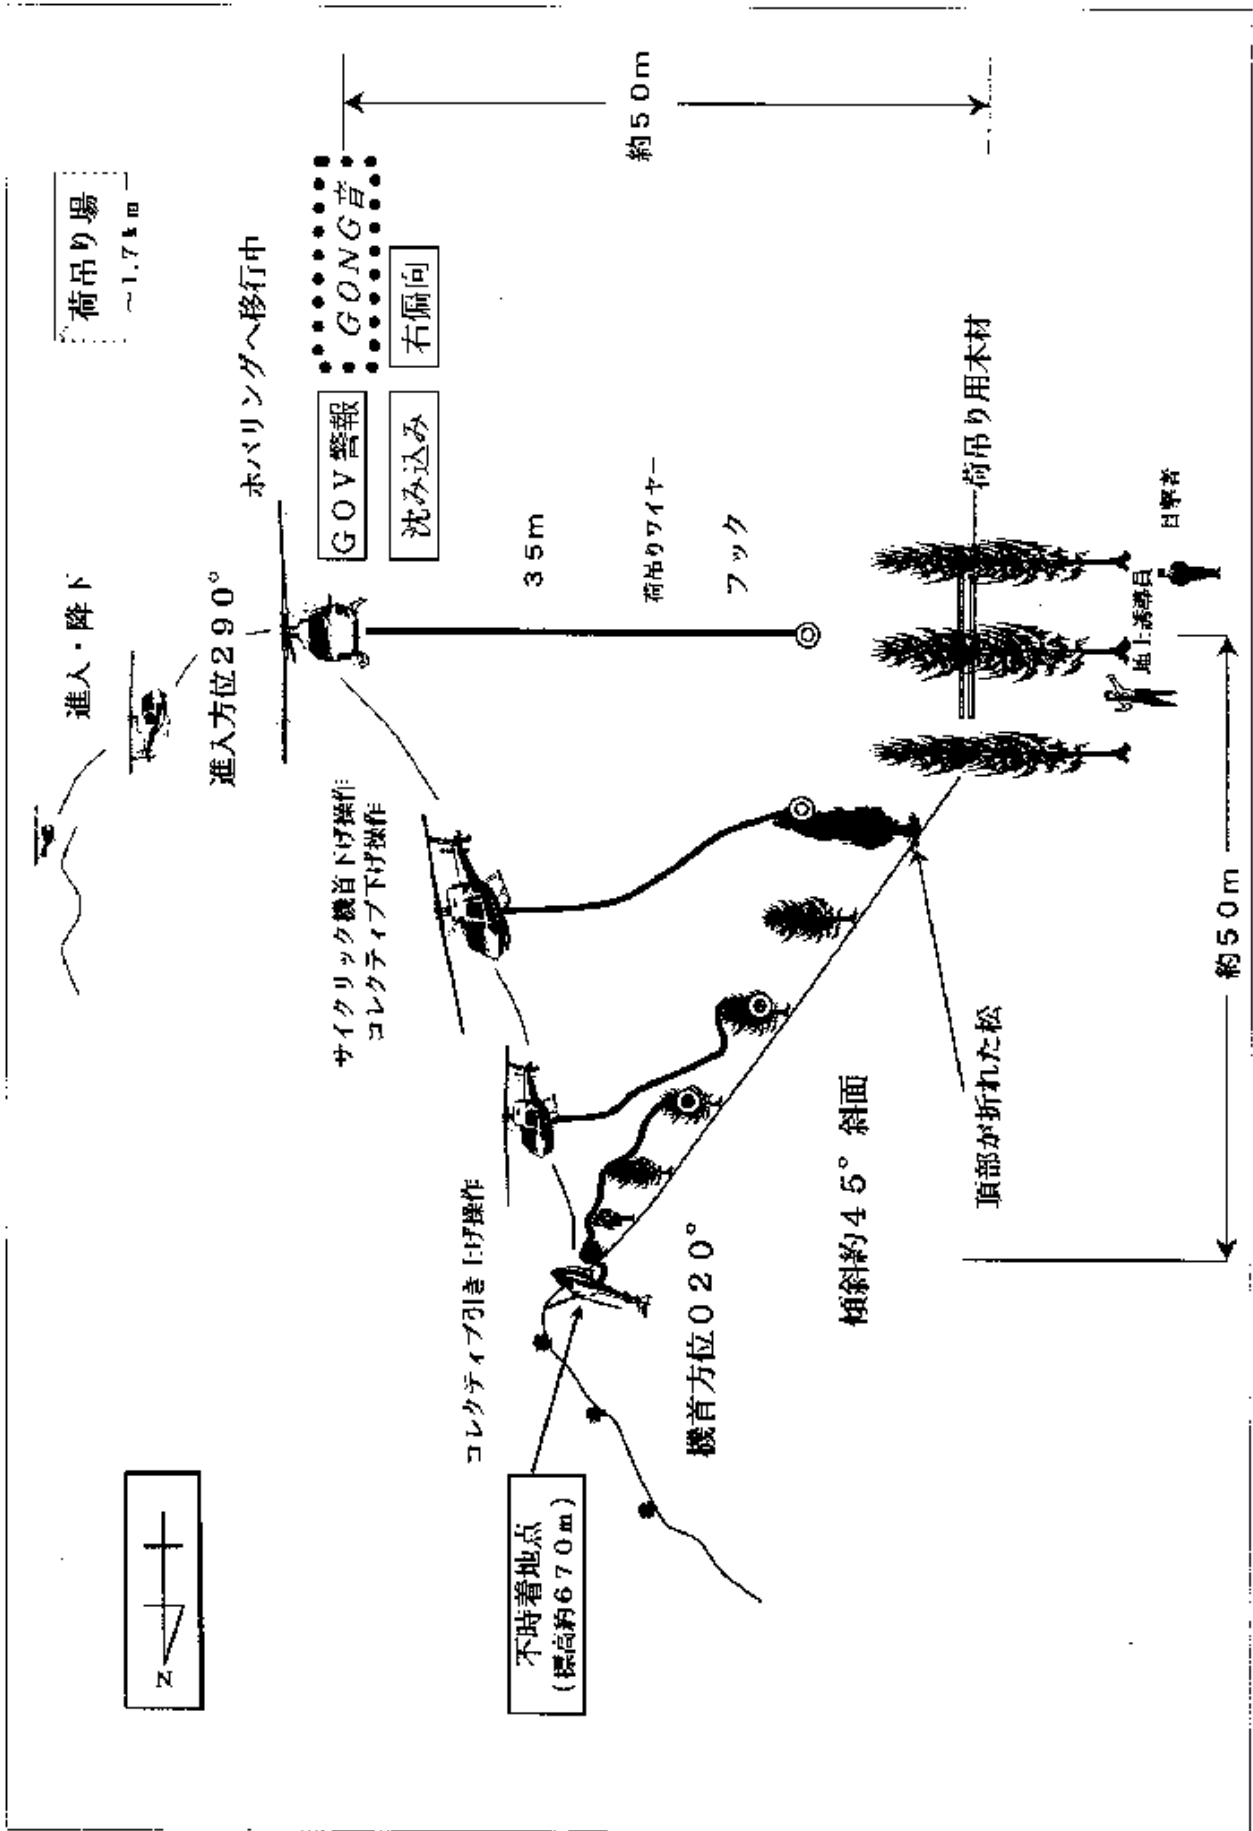
付図3 事故発生までの経過（概略図）

3.1.4 機長の口述及び現場調査の結果等から、機体が損傷するまでの経過は、以下のとおりであったものと推定される。

本事故は、同機の荷吊り場への進入中におけるローター低回転を示す警報音の作動等により、機長が不時着をしようと決意して降下中、GOV警報を視認したが、非常操作を行う高度及び時間的余裕が無かったため、樹木に接触しつつ落下した際、機体を損傷したことによるものと推定される。
