フィリピン航空株式会社所属  
ダグラス式DC-8-53型RP-C803  
に関する航空事故報告書

昭和53年2月23日  
航空事故調査委員会議決（空委第2号）

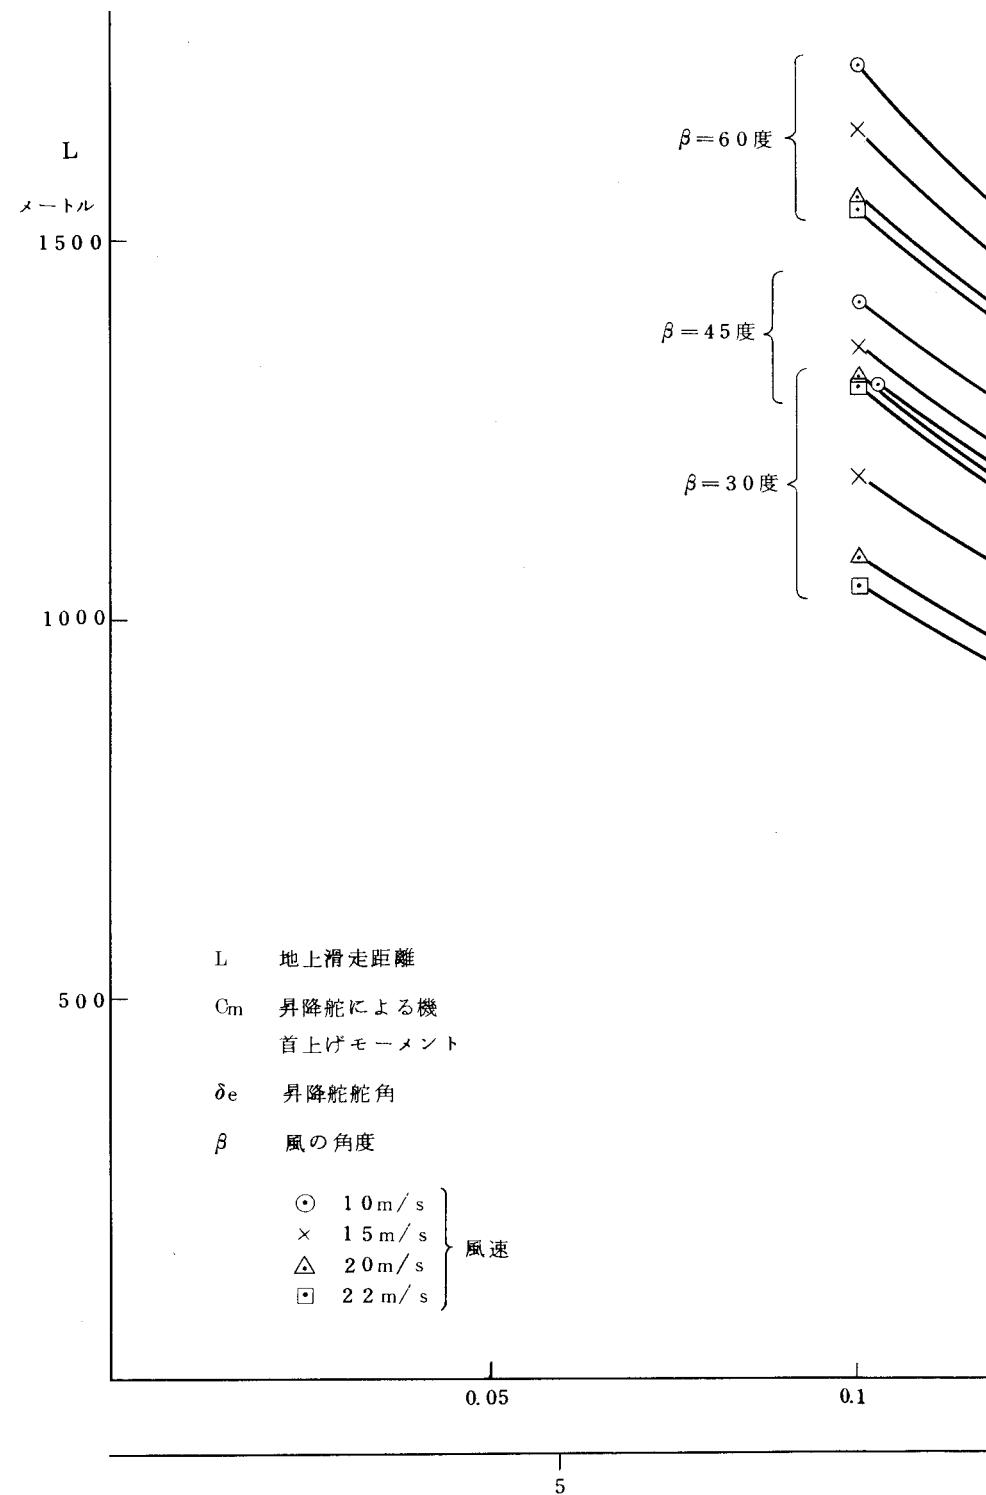
付図 - 2

##### 3.1.4 同機の浮揚までの地上滑走路距離を推定するため、同機の離陸滑走開始時の推定重量及び重心位置、全エンジン作動、フラップ 15 度、水平安定板セット -1.9 度、東京国際空港滑走路 15 L の勾配の条件で、マクダネル・ダグラス社等からの提供データにもとづき、昇降舵舵角及び風向・風速をパラメータとする計算を行った結果は付図-2 のとおりである。

離陸滑走時の向い風成分は、付図-2「浮揚までの滑走距離算定図」により平均14メートル/秒（約27ノット）であったものと算定され、これは、2.7項に述べた当時の風向・風速の範囲に含まれ、また、当該離陸時の風は風向・風速限界内にあつた。

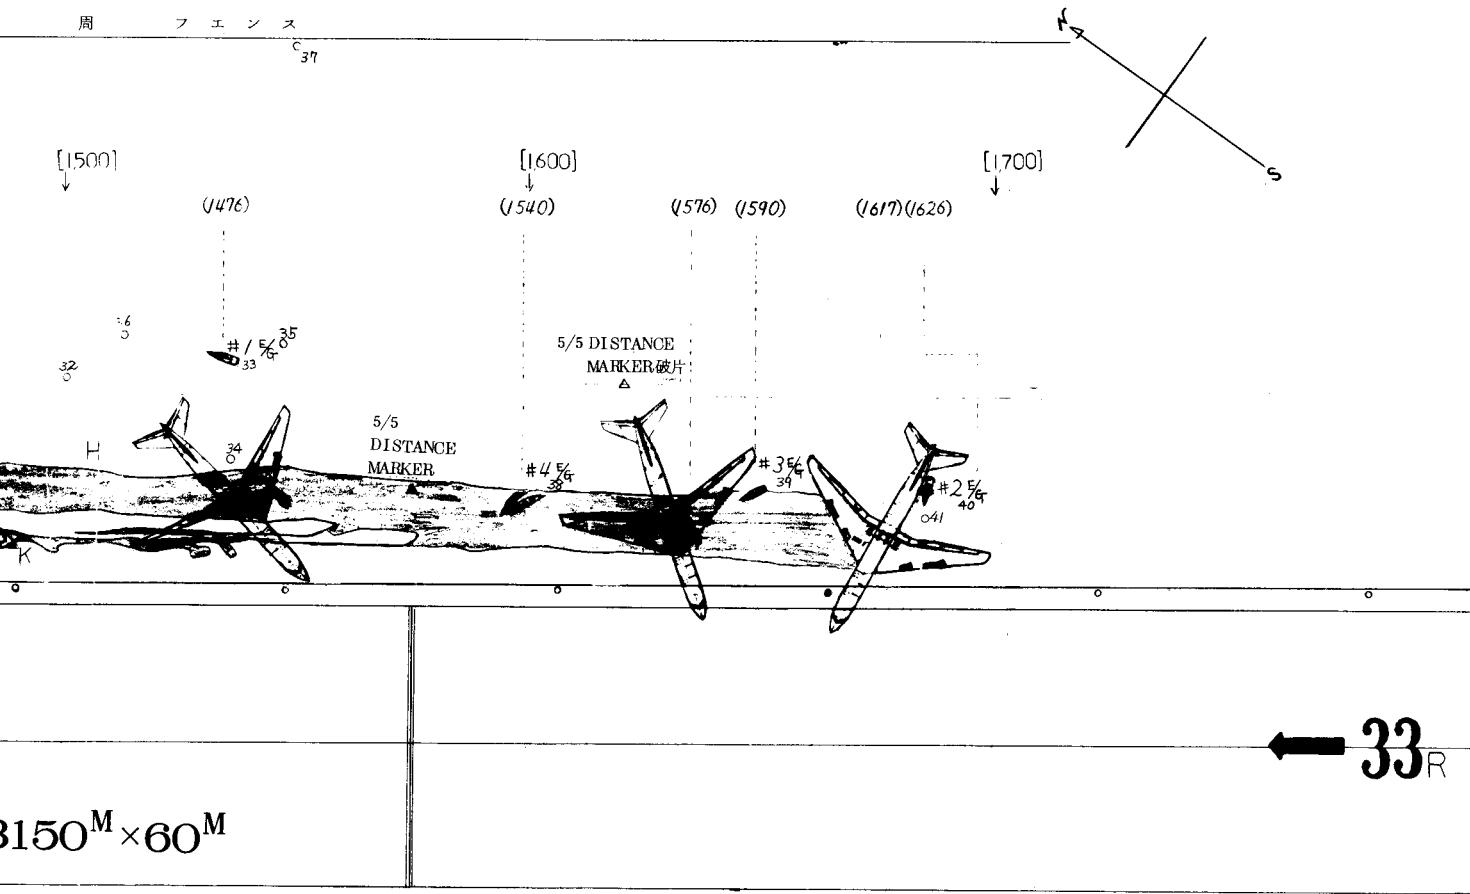
同機は、滑走路逸脱後、約4秒で滑走路逸脱地点から約150メートル前方にある保安道路の肩部に、左横滑りの状態で右主車輪が衝突し、右主脚は、取付構造部が破壊折損して、保安道路から左斜め前方約100メートルに飛散した。

右主脚アクスルベアリングカバー  
右主脚ブレーキロックアウトシリンダ  
右主脚取付部破片  
右主脚トルクチューブアタッチボルト  
エンジン外側後部のバイロン  
エンジンカウリングの破片  
エンジン (#1) カスケード  
エンジントレイリングエッジフェアリング  
エンジンカウリングの破片  
エンジン外側バイロン後部の破片

- 21 右主脚センタードア
- 22 右主脚ヒンジ外側ドア
- 23 左インナーフラップの1部
- 24 "
- 25 右主脚
- 26 エンジンブレッシャートランスマッター
- 27 エンジンリバーサー部のカウリング
- 28 エンジン (#1) カウリング破片
- 29 "
- 30 右主脚ブレーキロックアウトシリンダ
- 31 エンジン (#1) カウリング破片
- 32 エンジン (#1) アッパーアクセストードア
- 33 エンジン (#1)
- 34 右インナーフラップ
- 35 エンジン (#1) カウリング破片
- 36 エンジン (#1) アクセストードア
- 37 右主脚タイヤ
- 38 エンジン (#4)
- 39 エンジン (#3)
- 40 エンジン (#2)
- 41 右アウターフラップ
- 42 右主脚ドアの破片
- 43 右主輪ホイール破片

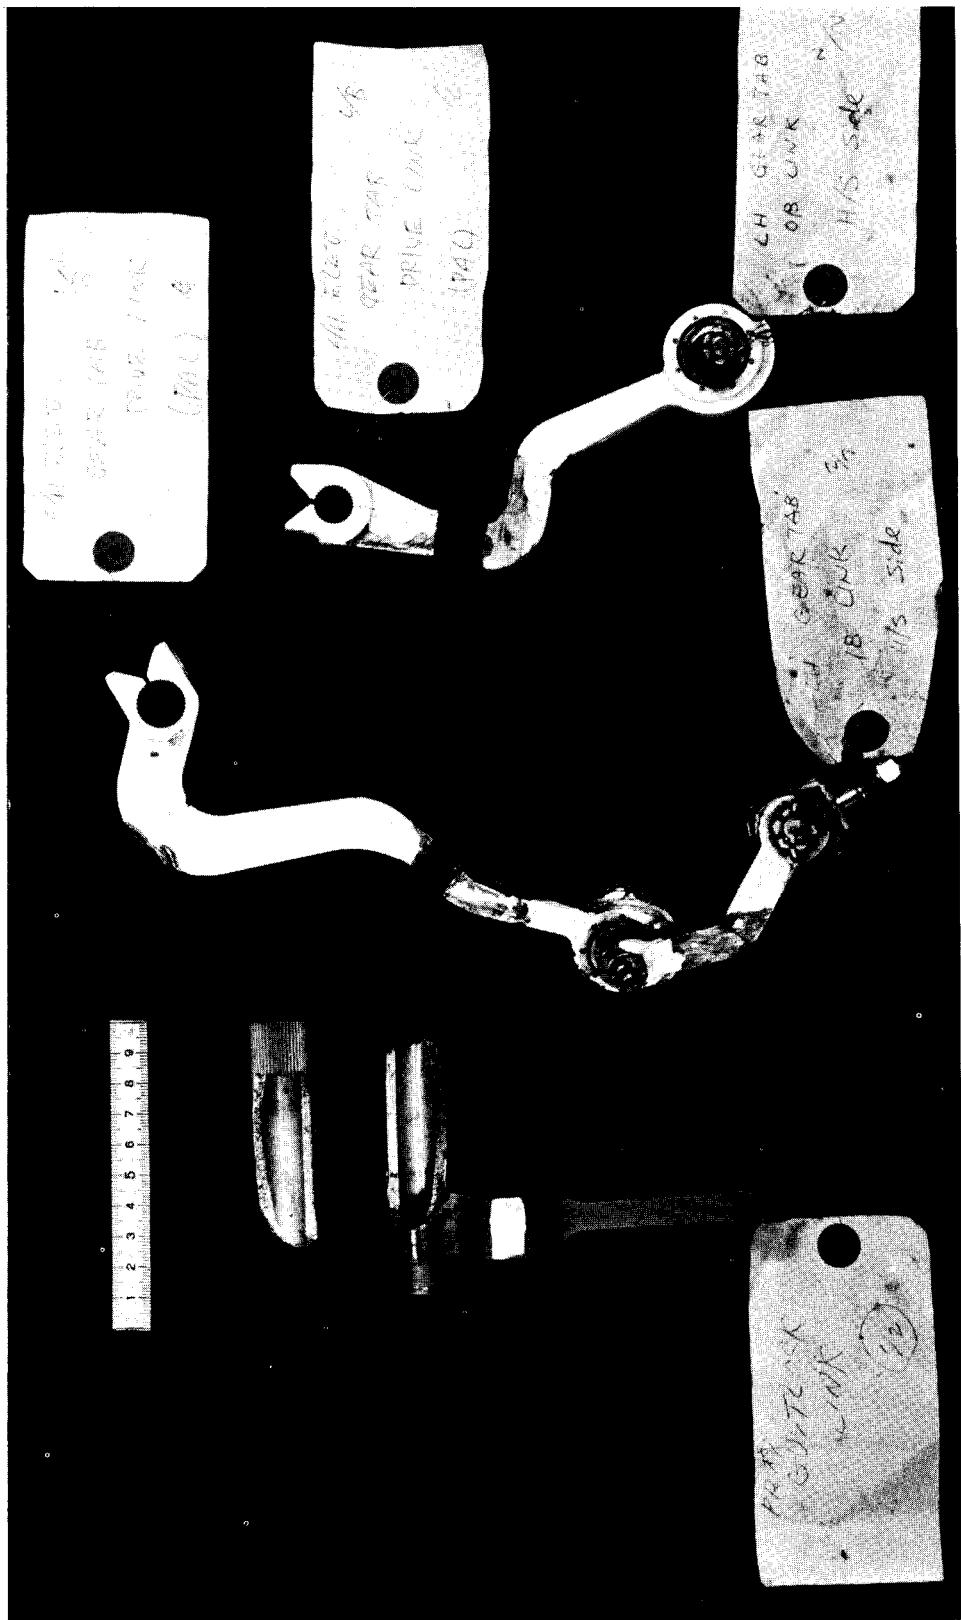
ガストロツク・リンク

昇降舵ガストロック・リンク機構のセンタ・クラシク（以下ガストロック・クラシクという。）が破断していた。

昇降舵ガストロックは、ガストロック・クランクが破断したことによりオーバーセンタ機構がきかず、ガストロック機構は全く機能を果していない状態であった。また、アクチュエータ・クランク及びロッキング・ケーブルは、いずれもガストロック「OFF」の状態にあることが確認された。

このクランクはセレーションのかみ合い部を境にして軸全体がわずかに曲り、破断面は軸線に沿ってねじり変形を受けていた。

この破断面の観察結果から、セレーションのかみ合い部のみぞの一つが起点になってねじり荷重による破壊を生じたものと考えられ、この場合ねじり荷重のくりかえしによる低サイクル疲れ破壊が関与した可能性がある。

DC-8型機が、ガストロック「OFF」で強い背風を受けた場合、昇降舵舵面から昇降舵ストッパまでのリンク機構の剛性では風に耐えられず、舵面がオーバートラベルになることが経験されている。また、ガストロックが「ON」であってもガストロックのオーバーセンタ機構に遊びがあった場合、昇降舵舵面を動かすとガストロック・クラランクの軸にねじり応力が作用し、強い背風を受けるとこの繰返えし応用により、クラランク軸が破断することも経験されている。

以上のことから、同機のガストロック・クラランクは地上駐機中の背風を受けて破断してガストロック「OFF」と同じ状態となり、このため、昇降舵が最大舵角をこえタブ・クラランクが破断したものと推定され、更に、破断したタブ・クラランクが昇降舵と水平安定板の間にはさまり、昇降舵は機首上げ位置に固定されていたものと推定される。この昇降舵は2.14.2及び3.1.4項の調査並びに解析結果から摺動痕跡の最大の舵角16.2度の位置にあったものと推定される。
