大阪エアーウエーズ株式会社所属  
川崎ベル式47G3B-KH4型JA7565  
に関する航空事故報告書

昭和57年1月27日

航空事故調査委員会議決（空委第1号）

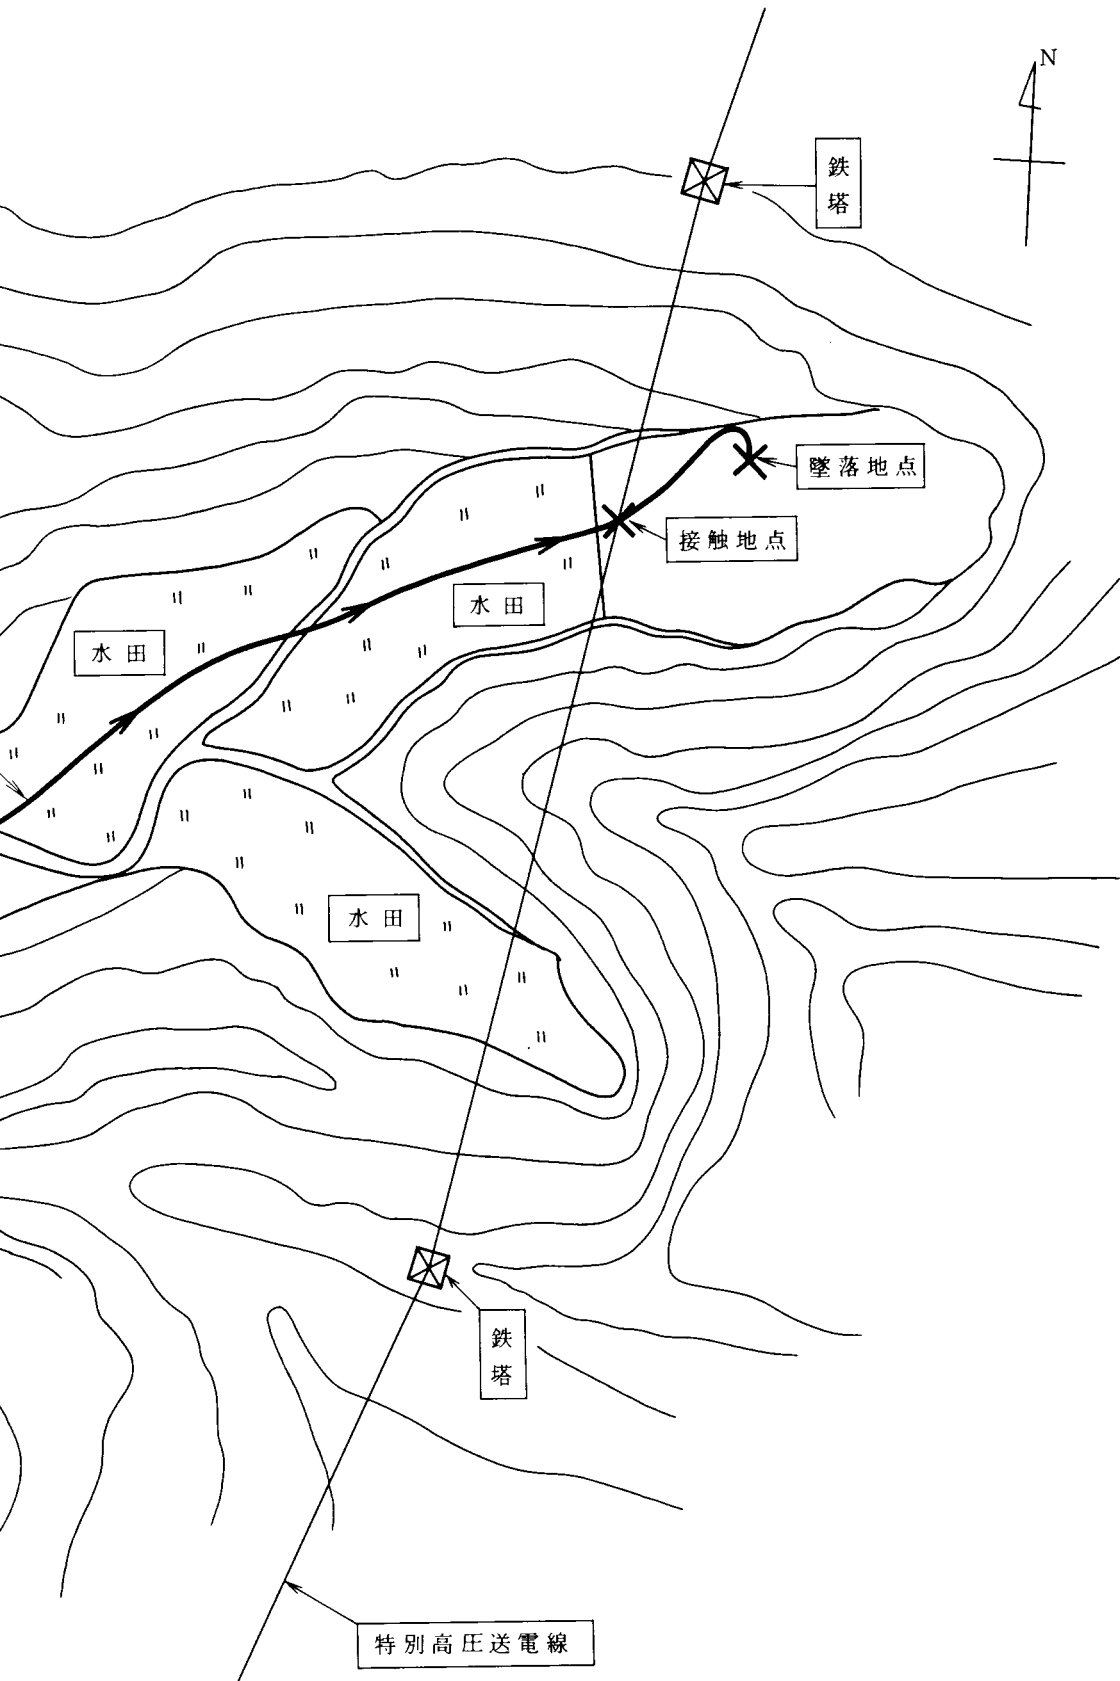
付図

同機は、17回目の薬剤散布飛行において、平野部から緩徐な上りこう配の東西に延びる狭あいな谷間にある水田を西から東へ向かって対地高度約15メートル、速度約30マイル/時で薬剤散布飛行を行った後、180度旋回のため上昇を始めたところ、06時46分ごろ対地高度約40メートルにおいて、谷間に展張されていた送電線に接触した（付図参照）。
