航空事故調査報告書
日本グライダークラブ所属
レット・ナドニー・ポドニク・クノビーチェ式L-13型JA2183
栃木県下都賀郡藤岡町
平成元年5月14日

平成元年9月20日

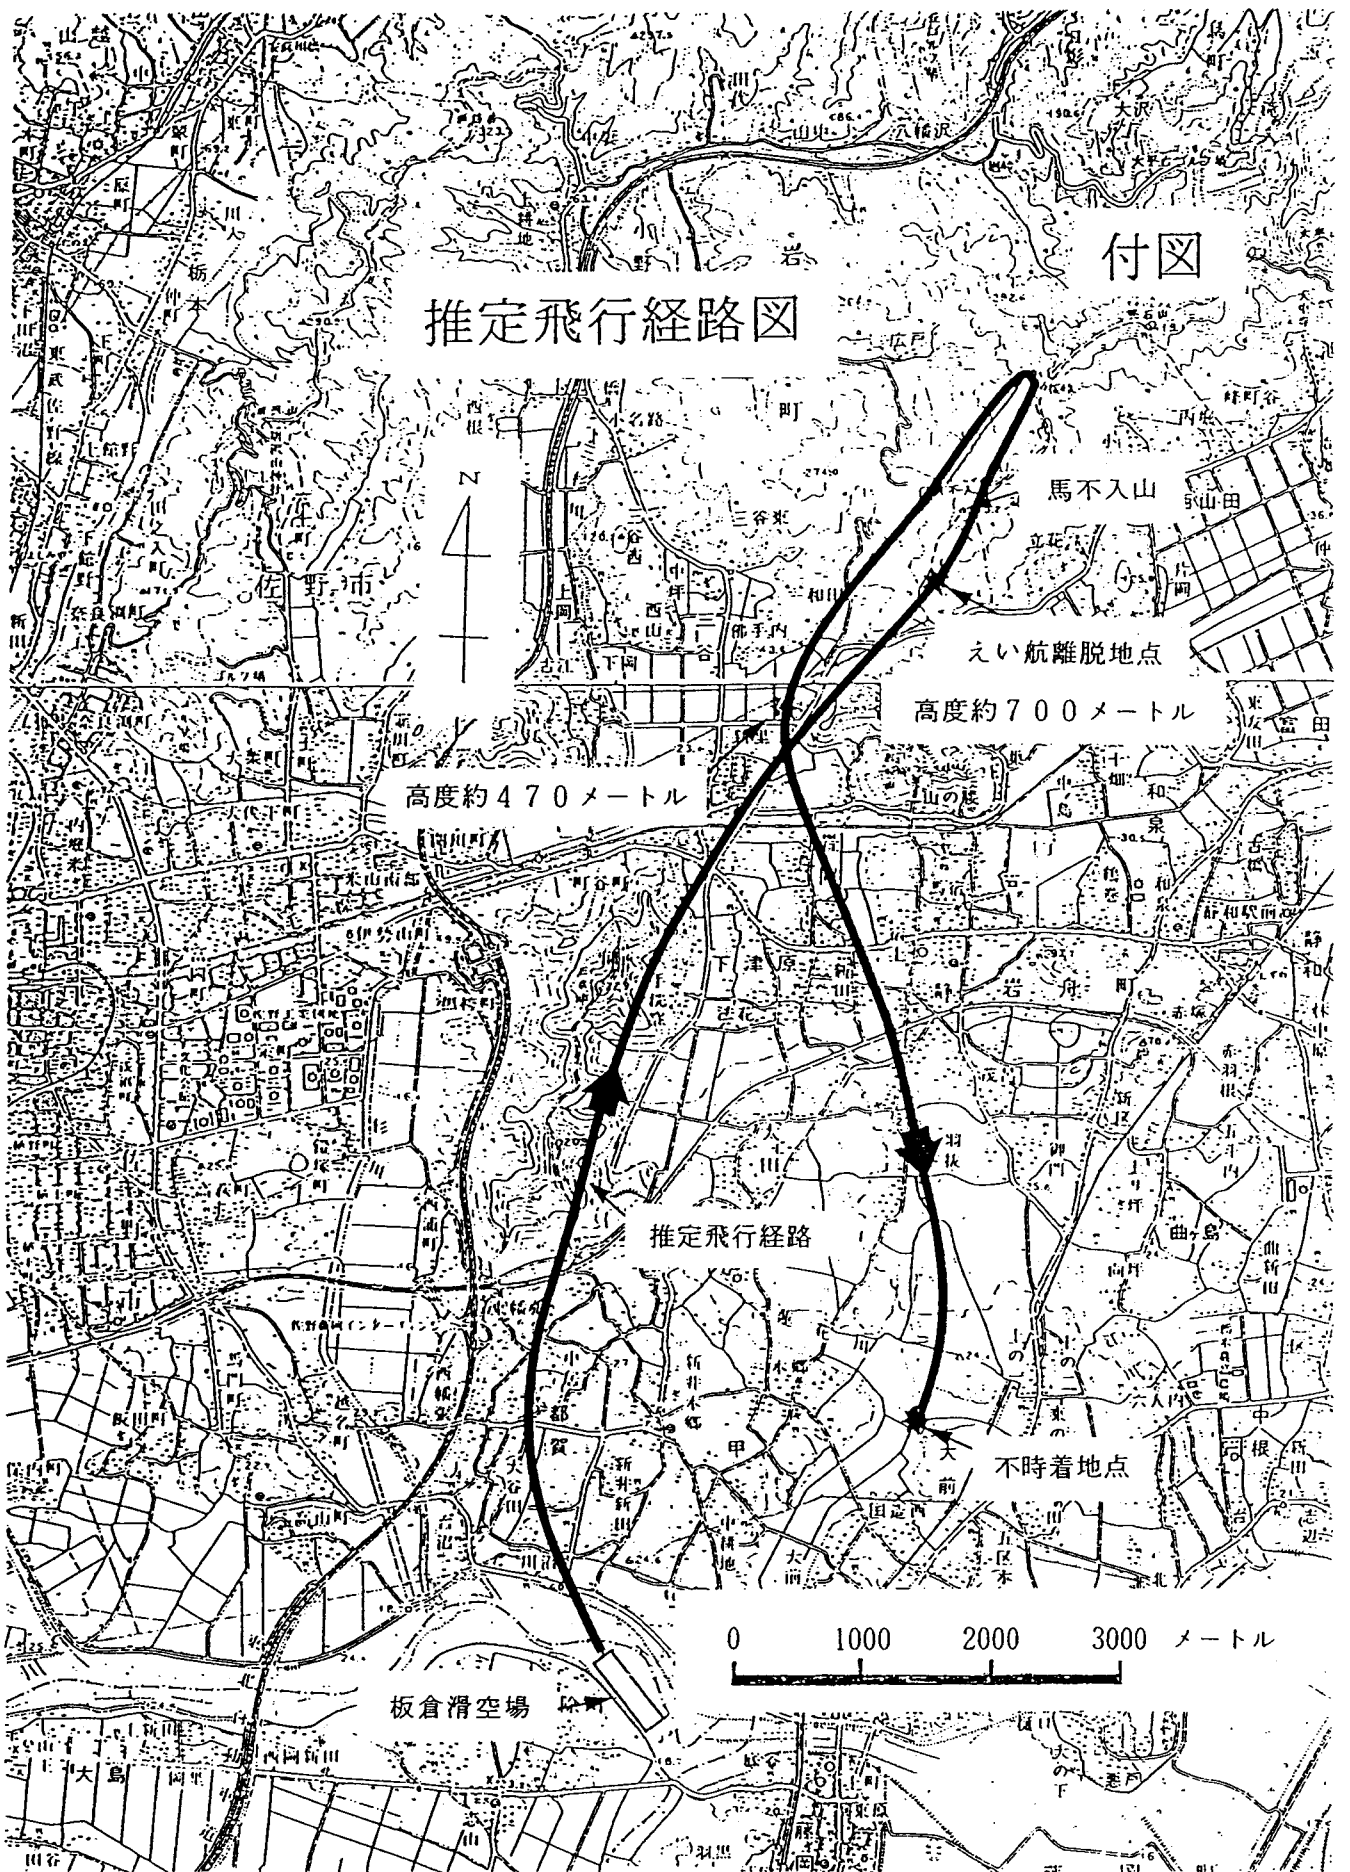
付図
推定飛行経路図

馬不入山（板倉滑空場より北約9キロメートル）の手前約200メートル高度約700メートルの地点でえい航から離脱した後、馬不入山の北側に飛行し、その後、斜面上昇風を探しながら尾根に沿って約1キロメートル飛行したが、下降風帯であったため直ちに同機を南下させた。

馬不入山の西側を通過して板倉滑空場の方向へ飛行したが、沈下が予想以上に大きく、滑空場の北約8キロメートルの地点で高度が約470メートル、昇降計の指度が-2メートル/秒となり、更に高度低下が続いたため、不時着を決意して不時着場を探した。

機長は、前方に平坦な畑を視認し、同地点への不時着を決心して着陸を実施したが、その際機体を大破した(付図参照)。
