航空事故調査報告書  
ロイ ヤル 航空株式会社所属  
ベル式206B型 JA9736  
兵庫県三原郡西淡町  
平成元年6月27日

平成2年2月21日  
航空事故調査委員会議決  
委員長 武田 峻  
委員 薄木 正明  
委員 宮内 恒幸  
委員 東 昭  
委員 竹内 和之

### 1.1 航空事故の概要

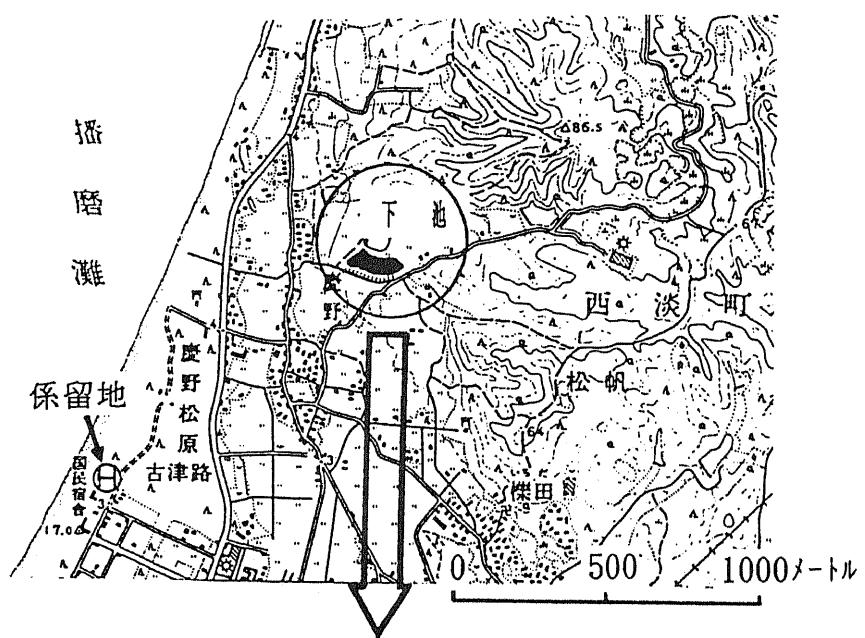
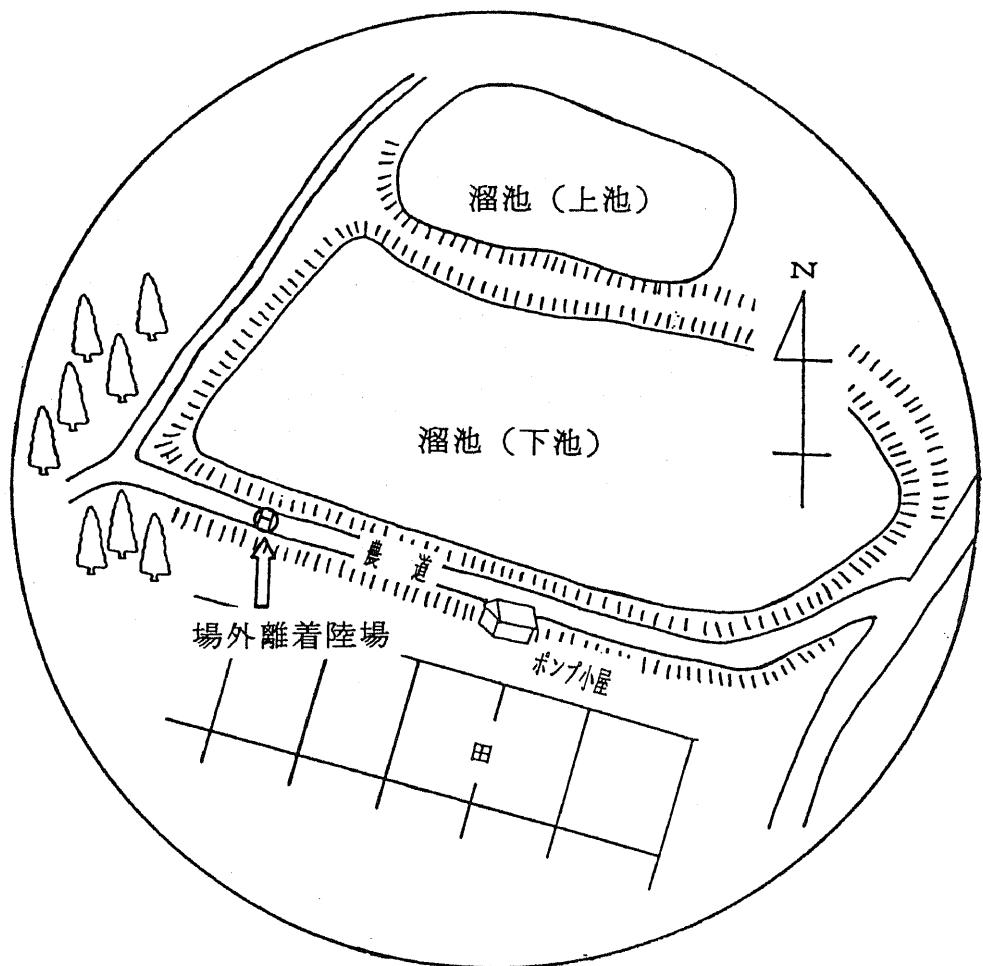
# 付図-1 事故現場概況図

同機は04時20分ごろから同町松帆の係留地において整備士により飛行前点検が行われたが、異常は認められなかった。その後、04時50分ごろ同機に機長及び整備士の2名が搭乗して、係留地から同町松帆慶野119番地の溜め池「下池」の土手に設けられた場外離着陸場に移動した(付図-1参照)。
