航空事故調査報告書
朝日航洋株式会社所属
富士ベル式204B-2型 JA9112
青森県西津軽郡鰺ヶ沢町
平成元年10月9日

平成2年4月20日
航空事故調査委員会議決
委員長 武田 峻
委員 薄木 正明
委員 宮内 恒幸
委員 東 昭
委員 竹内 和之

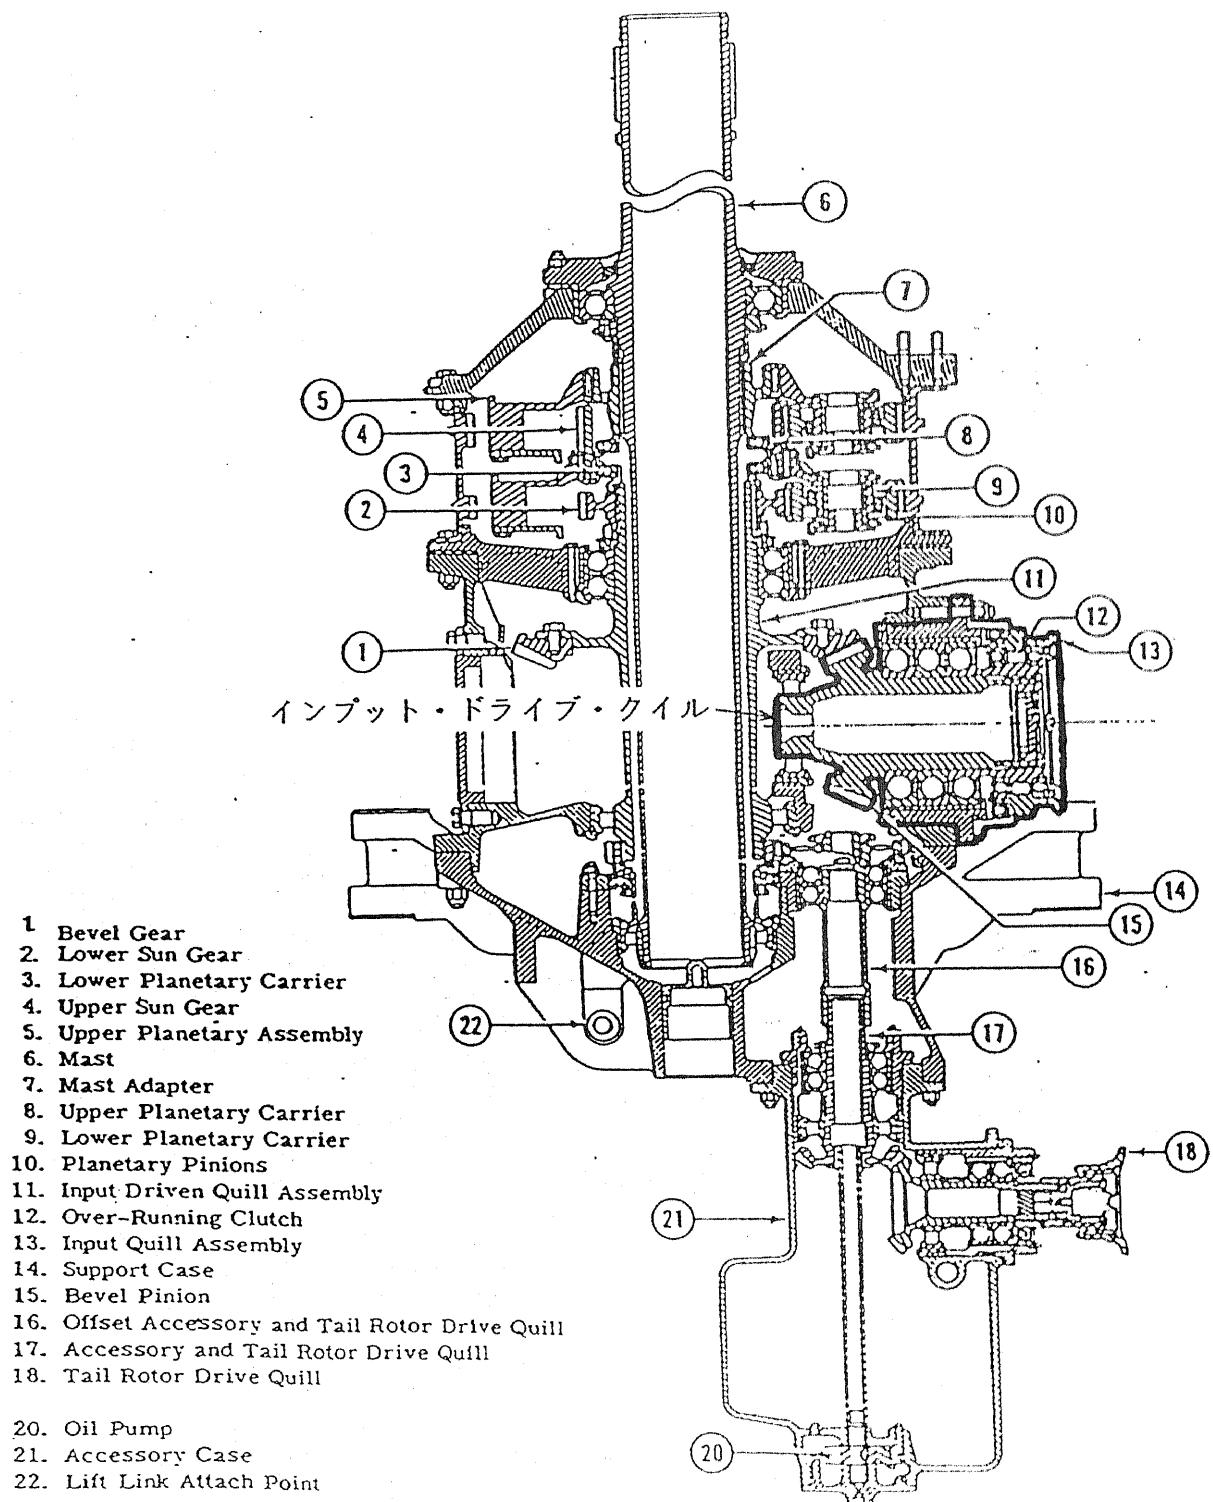
付図3 トランスマッショング断面図

トランスミッション上部に取り付けられているマスト・アセンブリをはずした状態で外観及び潤滑油の漏れについて目視調査したが、メイン・ドライブ・シャフトの取り付け部が破損している他は、特に異常は認められなかった。
