航空事故調査報告書
川田工業株式会社所属
ロビンソン式R22Beta型JA7716
栃木県日光市奥日光西ノ湖
平成元年8月22日

平成2年4月20日

航空事故調査委員会議決

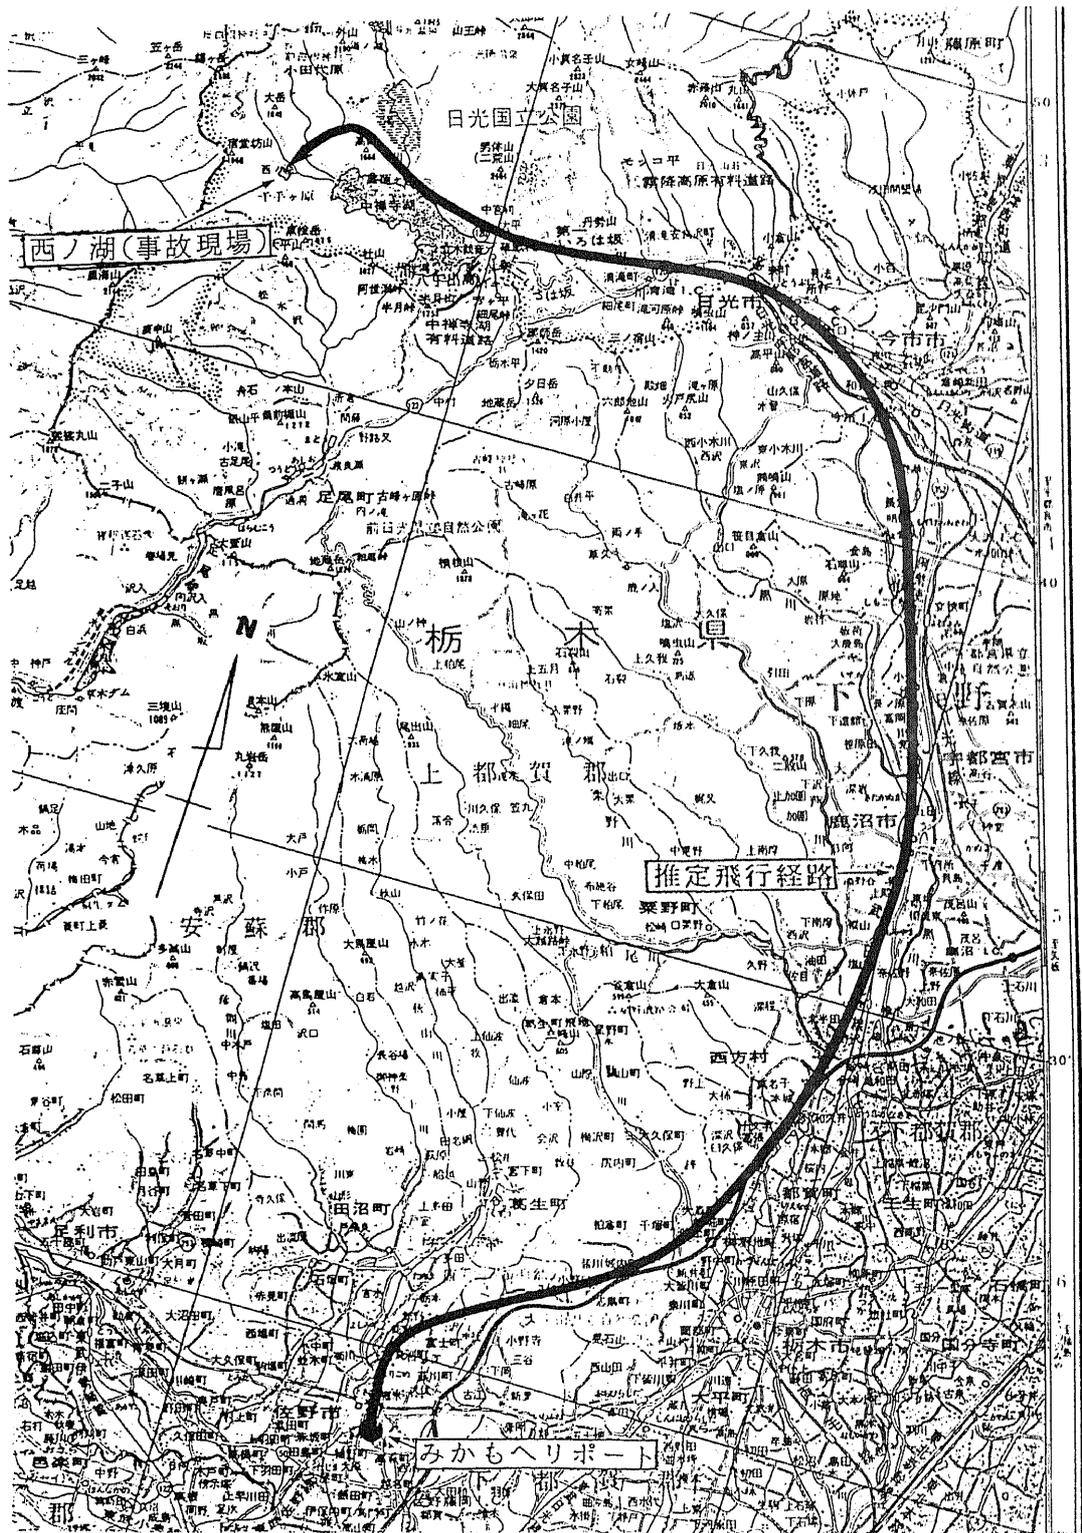
付図1 推定飛行経路図

離陸後、徐々に高度を上げながら鹿沼－今市－日光－中禅寺湖を經由して、戦場ヶ原上空に出た。このときの高度は5,300フィートであった。近くにある西ノ湖を見ようとして同湖に向かい、同湖の上空で速度約60ノット、降下率500フィート/分で左旋回降下を行って高度4,500フィートまで降下した。

この時、同機の湖面からの高度は約200フィートであった。さらに湖面をよく見ようとしてコレクティブ・ピッチ・レバーを使って機体の沈みを止めながら、速度を30ノットに減速しつつ、ゆっくり左に旋回を続けた。旋回中に速度が20ノット弱、湖面からの高度が約20フィートとなり、速度及び高度が低下し過ぎたと判断して、サイクリック・スティックを前方に操作するとともにコレクティブ・ピッチ・レバーを上げて回復しようとしたところ、機体がゆっくりと右に回転するとともに高度が低下し始めた。左ラダー・ペダルを一杯使用したが回転が止まらず、瞬間的にテール・ロータのボルテックス・リング・ステートに入ったと思い、この状態から脱出しようとしたが、高度に余裕がなかったので思い切った操作ができないまま、回転が速くなり高度が低下した。数回転する間にコレクティブ・ピッチ・レバーを上げ切った状態となりテール部分から湖面に接水した。

また、同乗者及び目撃者によれば、同機は湖上約5メートルの高度で西の方に向かって一旦静止し、その後一回転して尾部から接水したとのことであった。

機長及び同乗者は水没した同機から自力で脱出して湖岸に泳ぎ着いた(付図1参照)。
事故発生時刻は、15時10分ごろであった。
