航空事故調査報告書
大村陸運有限会社所有
エンストロム式280FX型 JA 7725
愛知県海部郡弥富町
平成元年7月19日

平成2年6月6日

航空事故調査委員会議決

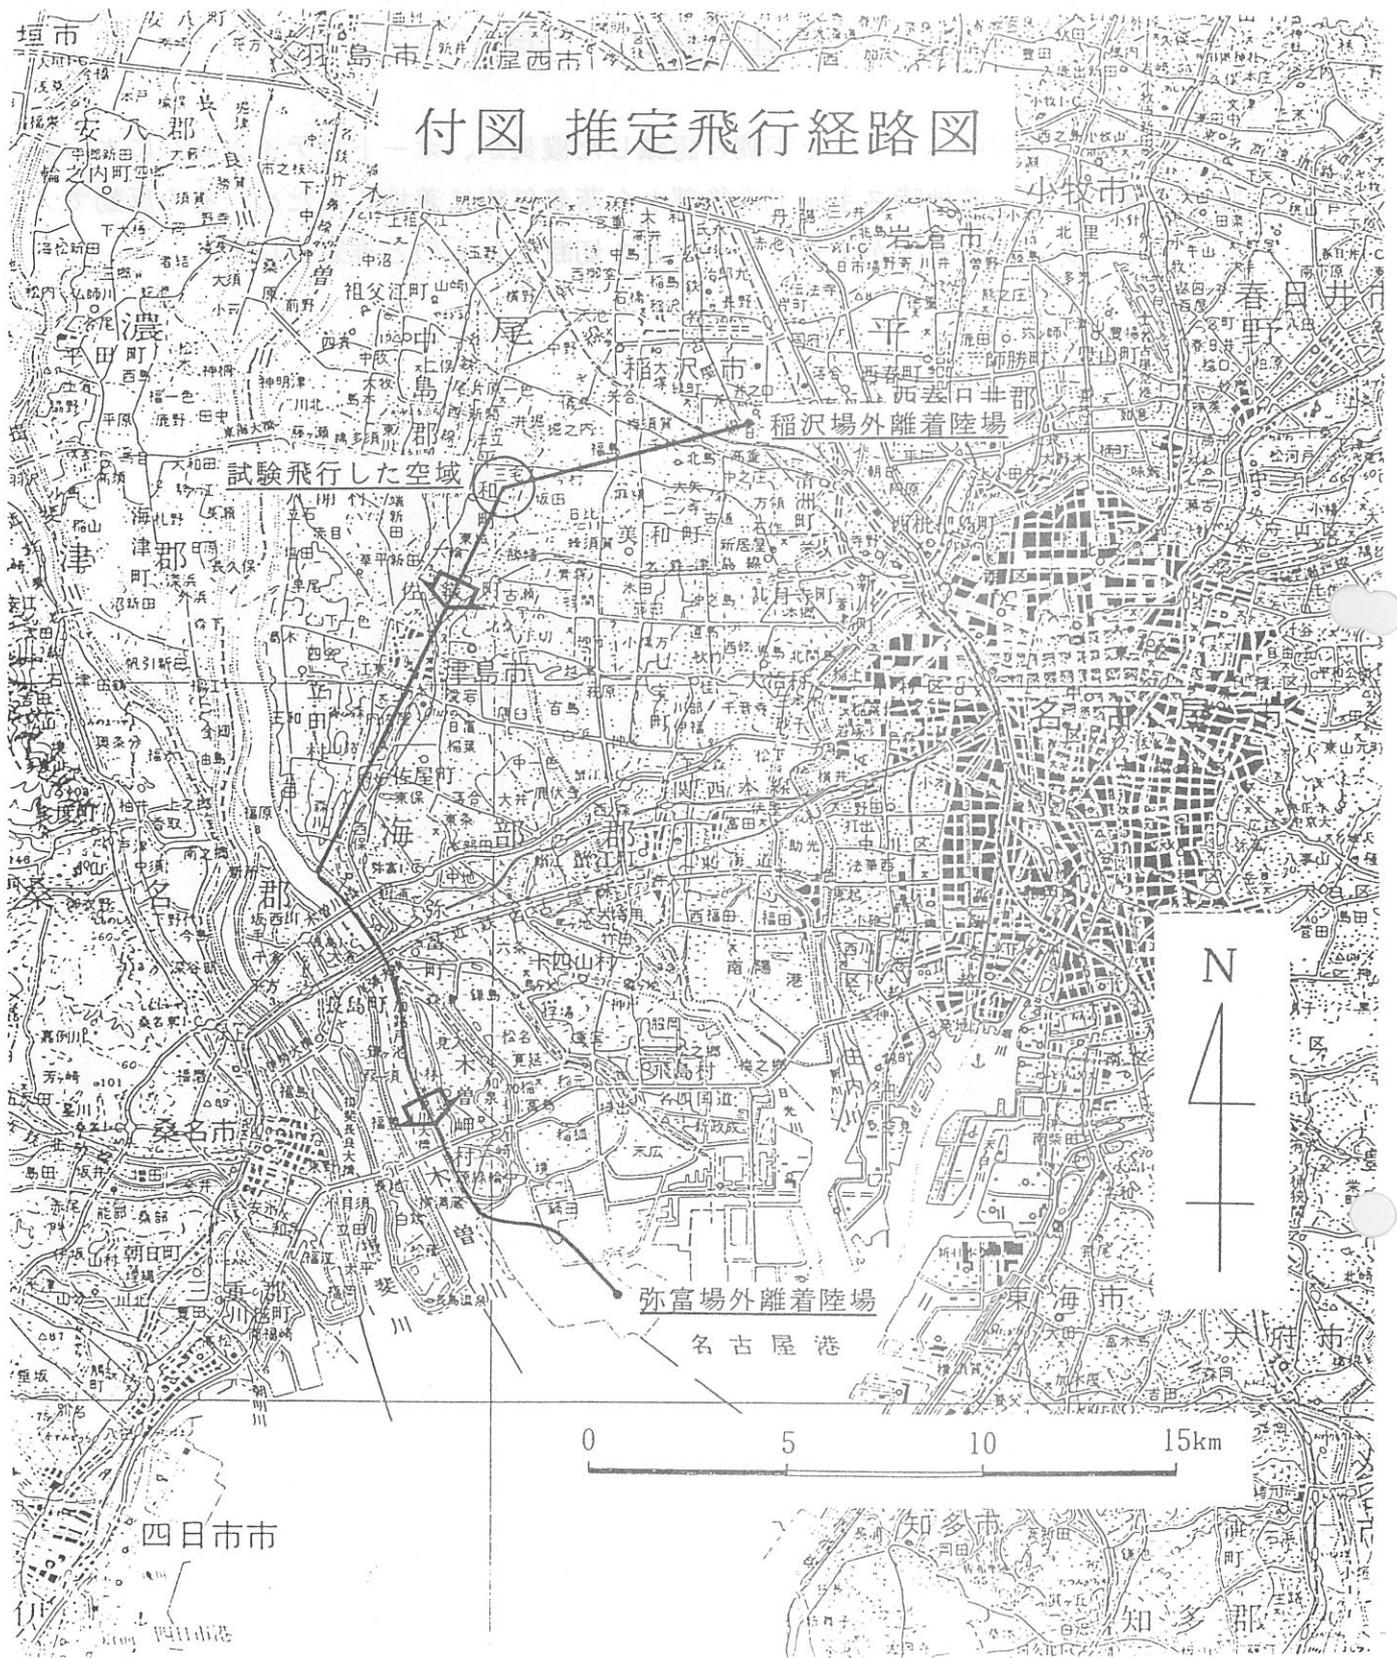
付図 推定飛行経路図

離陸した稲沢場外離着陸場から西に約6キロメートルの平和町上空を高度約1,000フィートで確認のための飛行を実施した。

ロテーションを行うには狭隘であることから、平和町の南約22キロメートルにある広大な弥富場外離着陸場に、徐々に高度を下げながら速度約80マイル/時で向かった。
