航空事故調査報告書  
四国航空株式会社所属  
セスナ式172NAT型JA3840  
徳島県名西郡神山町  
平成2年4月14日

平成2年9月5日

航空事故調査委員会議決

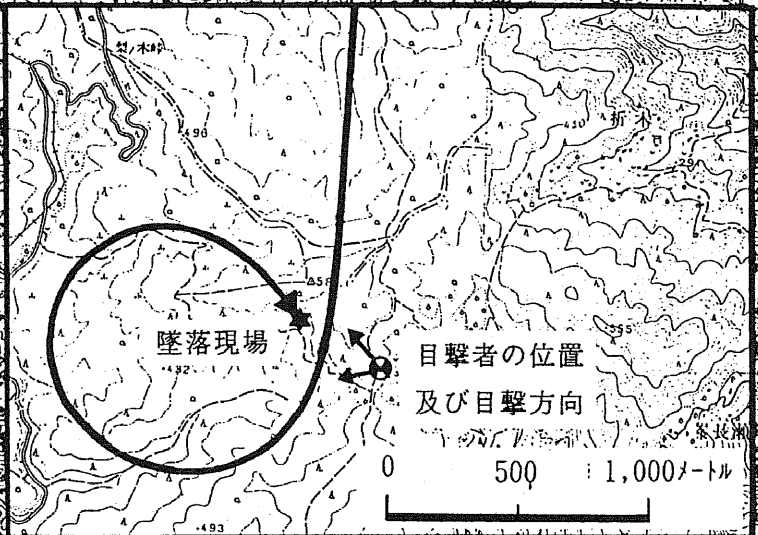
写 真 墜落現場の状況

墜落地点は、徳島県名西郡神山町阿野字持部235番の標高586メートルの山の頂上から約270メートル下った南斜面で、事故発生時刻は11時00分ごろであった（付図及び写真参照）。

右 主 翼	胴体取り付け部から折損
左 主 翼	先端部分が一部破損
後 部 胴 体	尾翼の直前で折損
水 平 尾 翼	破損
カウリング	破損
前 脚	機体取付け部のリベット破断
プロペラ	スピナー破損。ブレード変形
