航空事故調査報告書
ランズ式RCC7-503型超軽量動力機
宮崎県えびの市
平成元年10月15日

平成2年9月19日
航空事故調査委員会議決
委員長 武田 峻
委員 薄木 正明
委員 宮内 恒幸
委員 東 昭
委員 竹内 和之

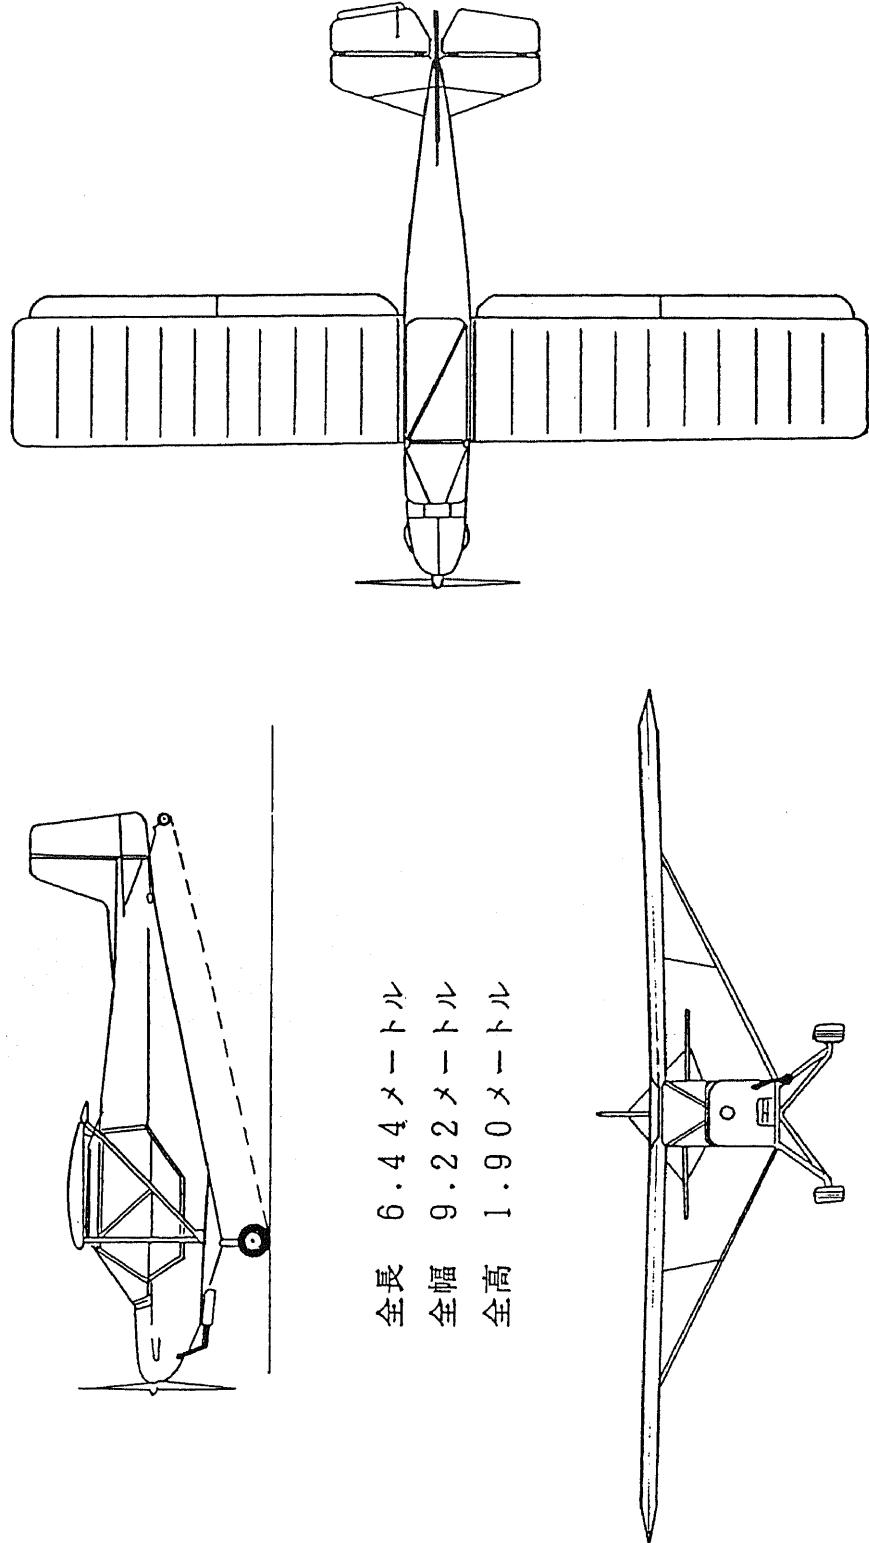
ランズ式RCC7-503型超軽量動力機（複座）は、平成元年10月15日、レジャー飛行のため、宮崎県えびの市大字向江字船戸水流の場外離着陸場を離陸して間もなく、13時20分ごろ、場外離着陸場の北西約400メートルの同市大字水流の納屋の屋根に墜落した。

プロペラ(木製)	破 損
主 翼	左主翼翼端約1.4メートル破損
主 脚	右脚折損、左脚変形
胴 体	エンジン・カウリング及び前部胴体カバー破損
エンジン・マウント	変 形

写真 事故機の墜落現場
