航空事故調査報告書
ロイヤル航空株式会社所属
ベル式222B型JA9687
広島県山県郡豊平町
平成2年6月7日

平成3年2月6日

航空事故調査委員会議決

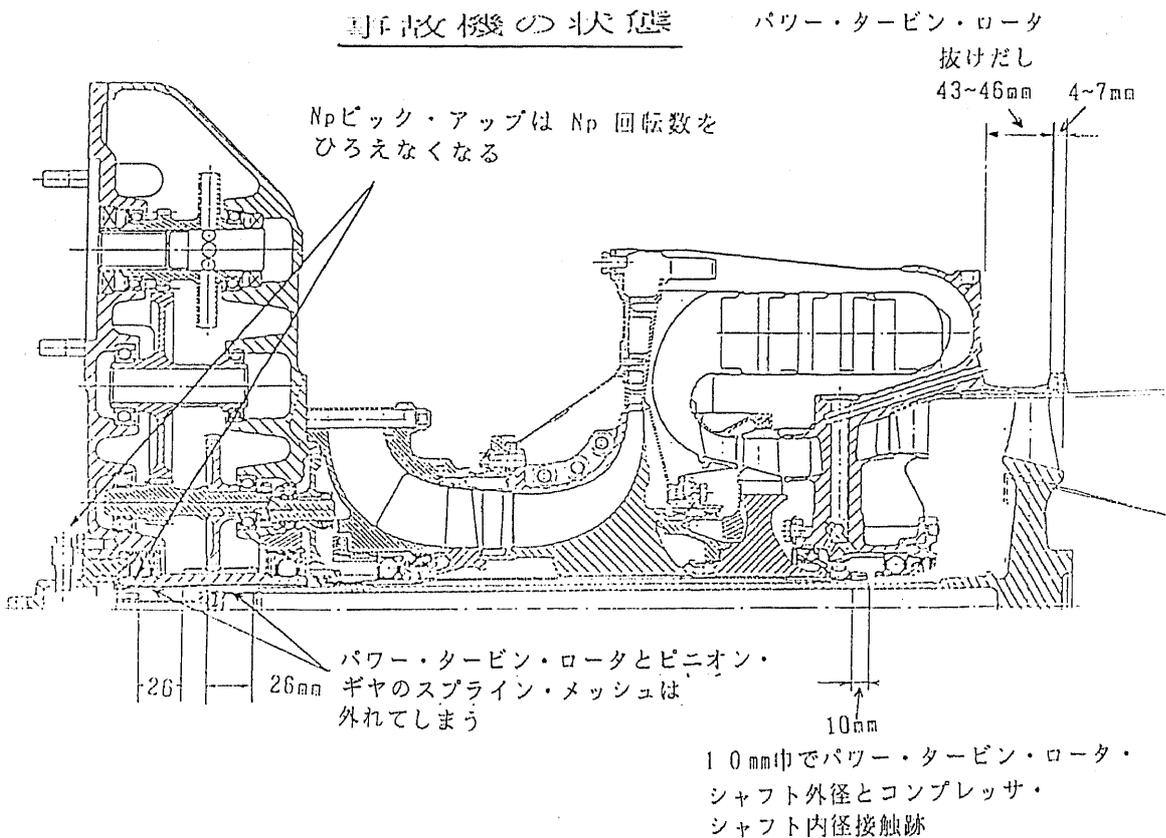
付図4 エンジン・No.2/No.3ベアリング部

N o . 2 / N o . 3 のベアリングへオイルを供給するオイル・ジェットの詰まりの有無を点検する目的で、エアーによるオイル・ジェットの差圧測定を実施したところ、規定値 最大 5 . 0 psi に対して、実測値 1 . 9 psi と正常であった。この差圧測定実施の過程でオイル・プレッシャ・ラインから 1 0 psi チェック・バルブを取り外したが、取り外し時バルブ上流側のパイプからはオイルが流れ出てきており、少なくともチェック・バルブの入り口までは正常にオイルがきていたものと推定される(付図 3 及び付図 4 参照)。

キ No.3ベアリング・ハウジングを取り外してみると、No.3ベアリングのインナ・レースが、その後方に位置するNo.3シールを完全に破壊し、ハウジング内に溶着している。

ケ No.2ベアリングの直前に隣接するNo.2シールは、インナとアウトが激しく接触した跡がある。これはNo.2ベアリングの損傷に伴う二次的損傷と推定される。

3.1.4.4 N o . 2 及び N o . 3 ベアリングが損傷した原因については、ハウジング部の損傷状況から、まず潤滑不良が疑われるが、調査の結果、滑油システムに不具合は認められず、その原因を明らかにすることはできなかった。
