航空事故調査報告書  
ベンセン式B-8M型ジャイロプレーン  
宮崎県都城市  
平成2年11月4日

平成3年2月20日  
航空事故調査委員会議決  
委員長 武田 峻  
委員 薄木 正明  
委員 宮内 恒幸  
委員 東昭  
委員 竹内 和之

### 1.1 航空事故の概要

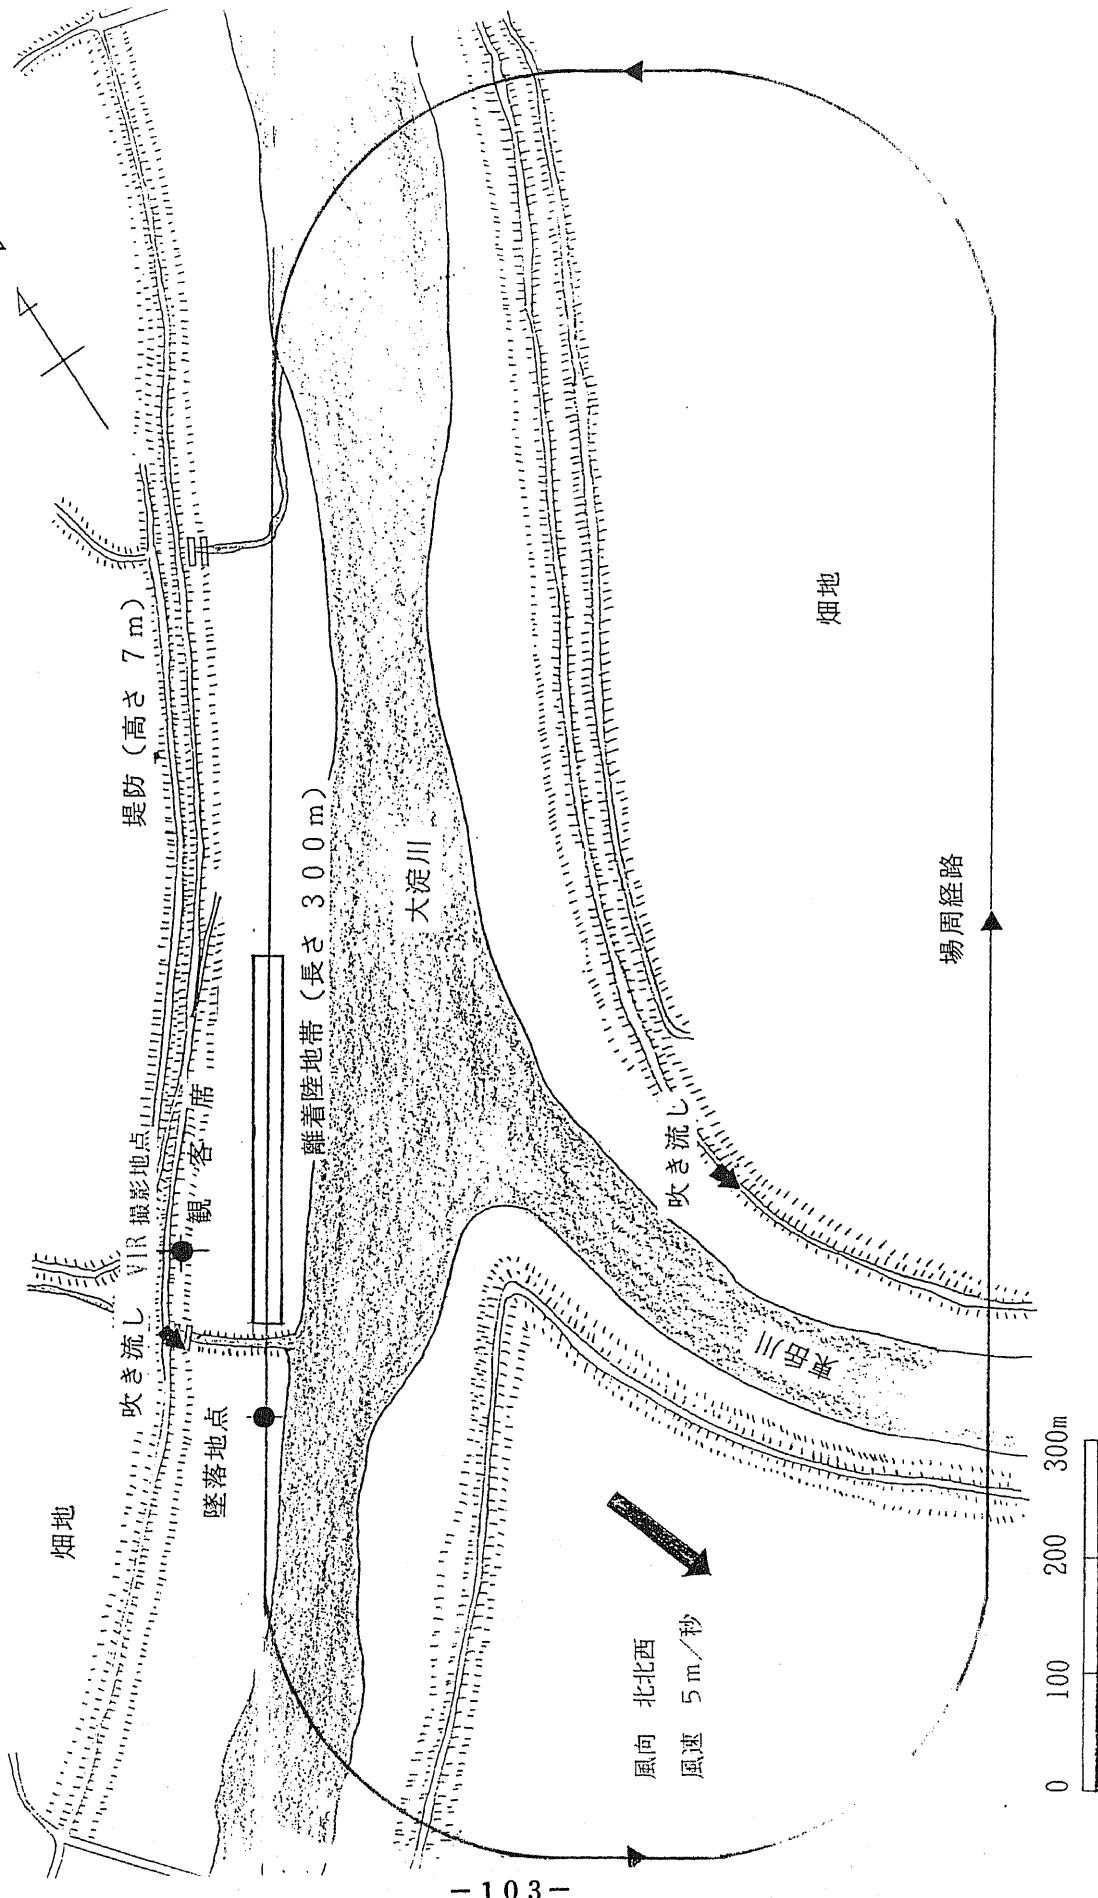
付図1 事故現場見取り図

場周経路を飛行の後、観客席の正面に設定された離着陸地帯上をローパスする飛行を3周繰り返し、4周目のためのローパスからの上昇中、高度30～40メートル付近で急に機首を下げ、水平姿勢になった後も機首を下げ続け、機首をほぼ真下に向け墜落した。
