航空事故調査報告書
ソレル式SNS-8ハイパーライト型超軽量動力機
北海道中川郡池田町
平成2年8月19日

平成3年4月3日

1 航空事故調査の経過

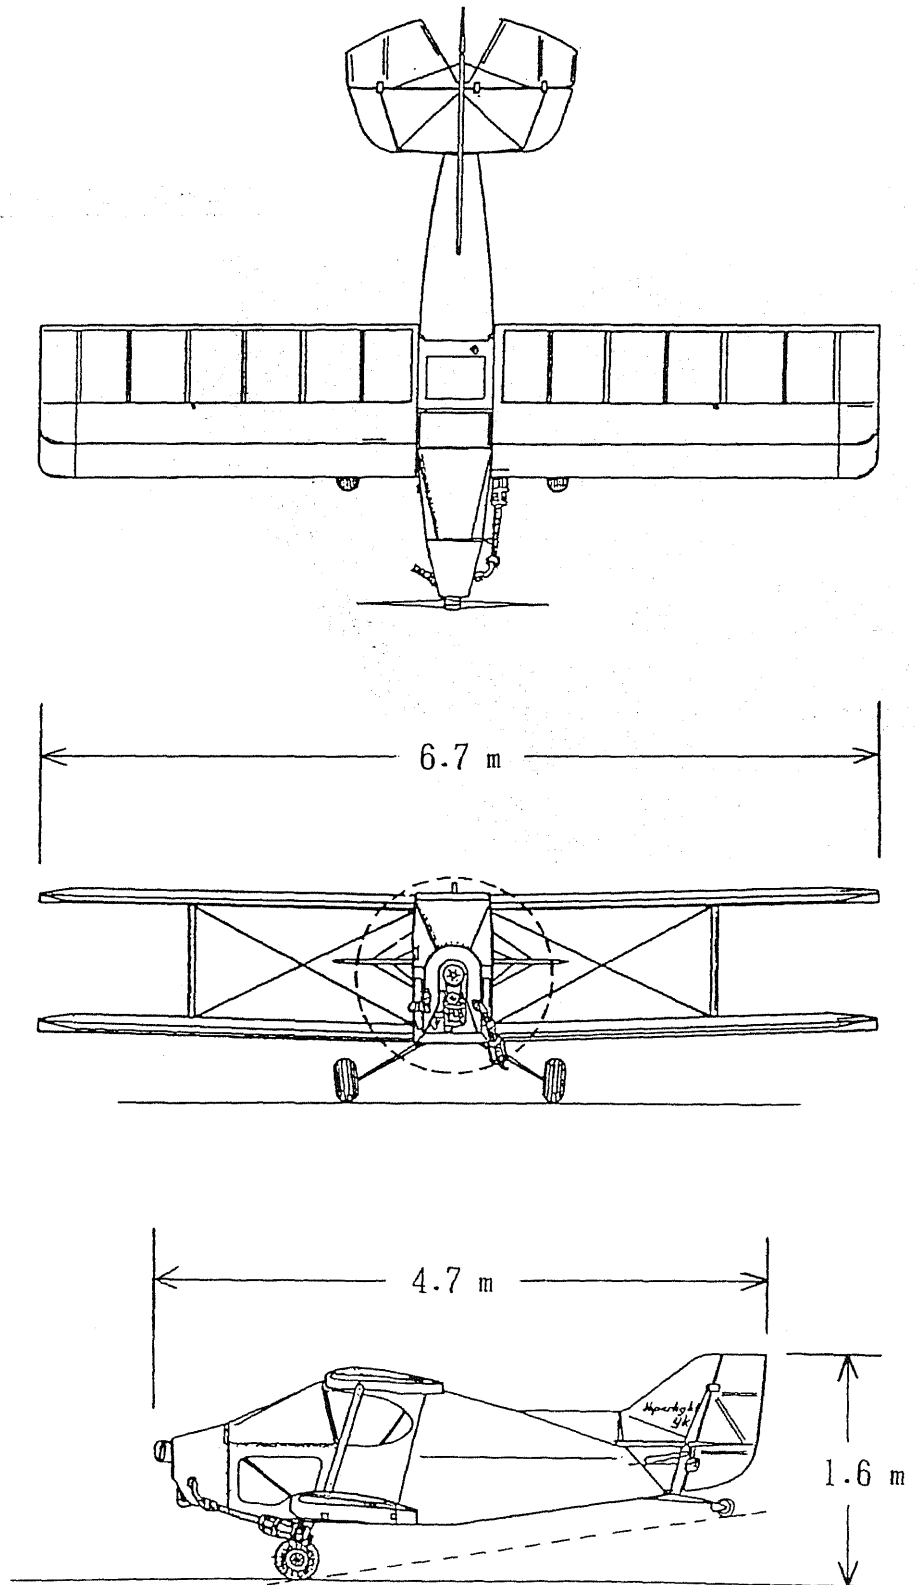
3.1.2 目撃者が「突然エンジン音が止まった」と述べていること、また、2.10項(3)で述べたプロペラの破損状況からエンジンは離陸直後の上昇中に停止したものと推定される。このエンジンの停止は、2.10項(4)(ウ)で述べた調査結果からイグニッション・スイッチの端子間の短絡により生じたものと推定される。

写真 イグニッション・スイッチの
取付け状況
