航空事故調査報告書
美瑛町所属
シャイベ式SF25E型JA2270
北海道上川郡美瑛町滑空場
平成2年7月15日

平成3年4月3日

航空事故調査委員会議決

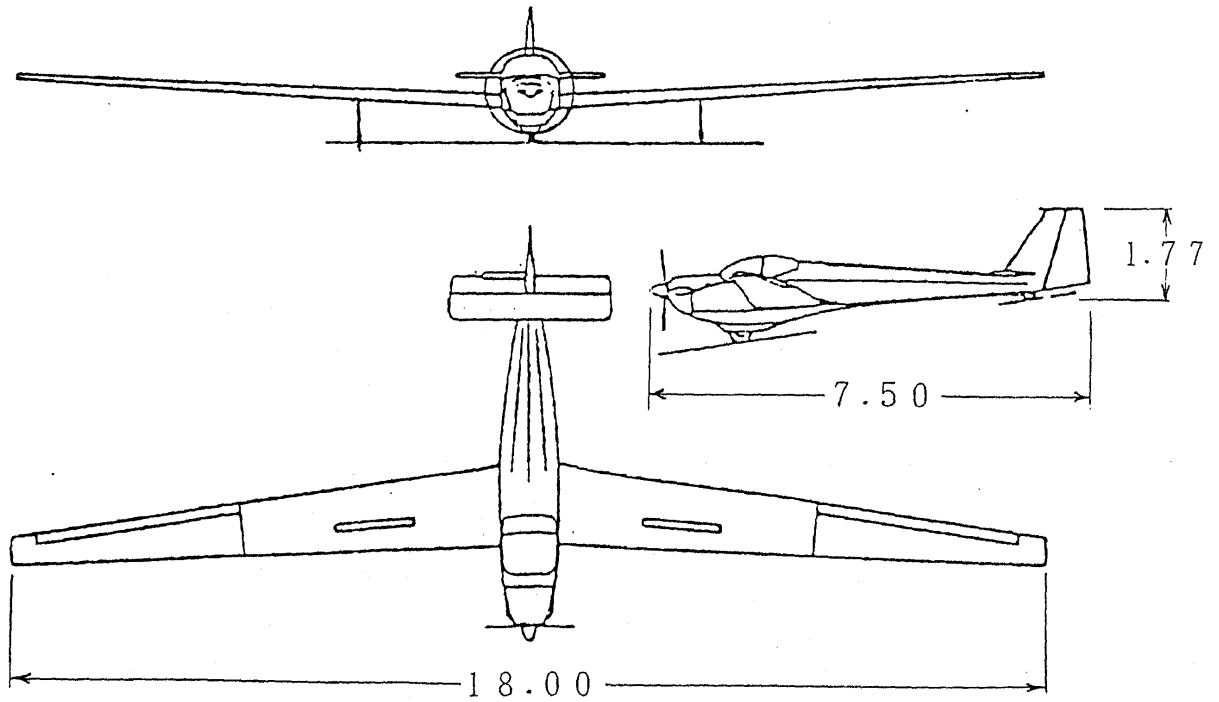
写真 事故現場

停止した同機の機首方位は、約 340 度であった(付図 1 及び 2 参照)。

滑走路31端側にある滑空場の格納庫脇に設けられたピストにいた目撃者によれば、同機は滑走路の中央点上空を低い高度で通過し、左旋回して滑走路12に接地後、たちまち左に回頭し後向きになって停止したとのことであった。事故発生時刻は17時40分ごろであった。

胴体尾部	損 傷（鋼管の変形、ねじれ）
垂直尾翼	胴体尾部鋼管の変形による傾き
主車輪	取り付けフォークに亀裂
尾 輪	取り付けフォーク変形
左主翼	先端合板損傷
