航空事故調査報告書
日本フライングサービス株式会社所属
パイパー式PA-46-310P型 J A 3 9 5 6
岡山空港
平成3年1月13日

平成3年5月8日

航空事故調査委員会議決

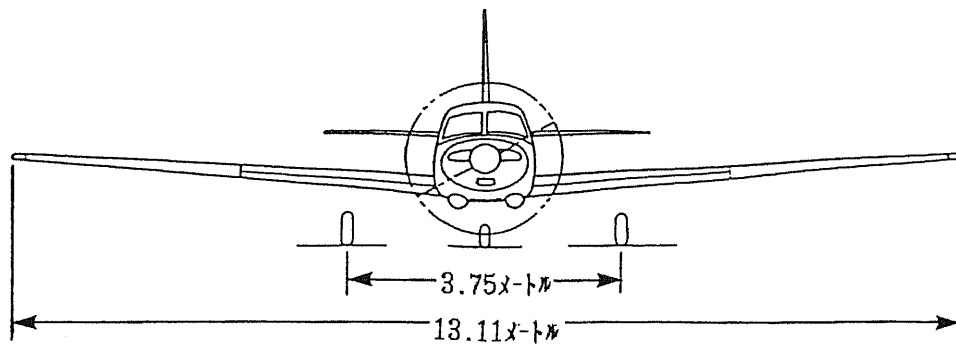
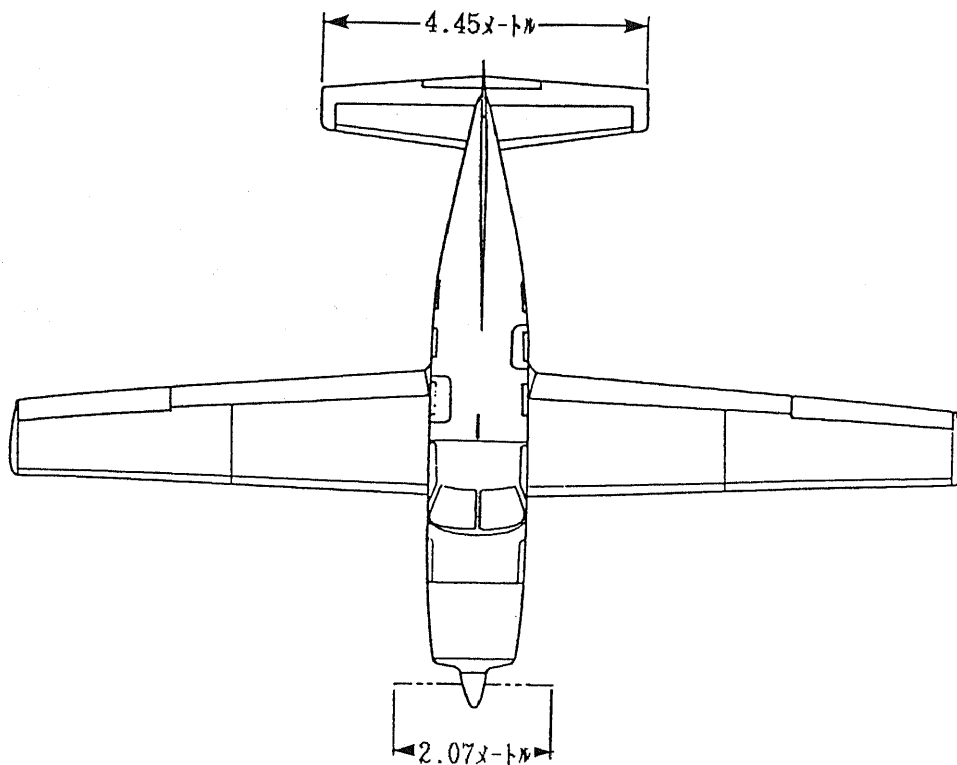
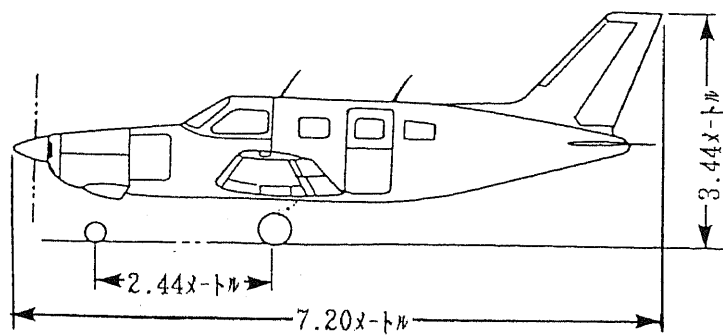
写真 事故機の状況

右からの横風であったため、右に機体を少し傾け、左ラダー・ペダルを踏んだウイング・ロー法で進入し、フラップをフルダウン、速度を約 85 ノットとして最終進入した。滑走路進入端上空を通過した地点でパワーをアイドルにして、引き起しを開始し、滑走路進入端から約 300～400 メートルの滑走路中心線上に右主車輪から接地、少し遅れて左主車輪が接地し、数秒後に前車輪が滑走路に接地した。そのまま滑走路上を滑走していた際、左ラダー・ペダルを踏んでいたため、左方向へ機体が回りだした。右ラダー・ペダルを踏んだが、修正できず、滑走路進入端から約 600 メートルの地点で滑走路から左へ逸脱し、着陸帯を走行してマンホールに前車輪を乗り上げた際に前脚等を破損し、約 30 メートル進んだ地点に前のめりの状態で停止した（写真参照）。

前脚 破 損

前脚ドア 破 損

3.1.5 同機は、左に偏向して滑走路を逸脱後、着陸帯内の芝生内にあったマンホールに乗り上げ、その際、前脚等を破損したものと認められる。
