航空事故調査報告書
中日本航空株式会社所属
セスナ式172P型JA4075
愛知県刈谷市境川河川敷上空
平成3年4月27日

平成3年9月4日

1.1 航空事故の概要

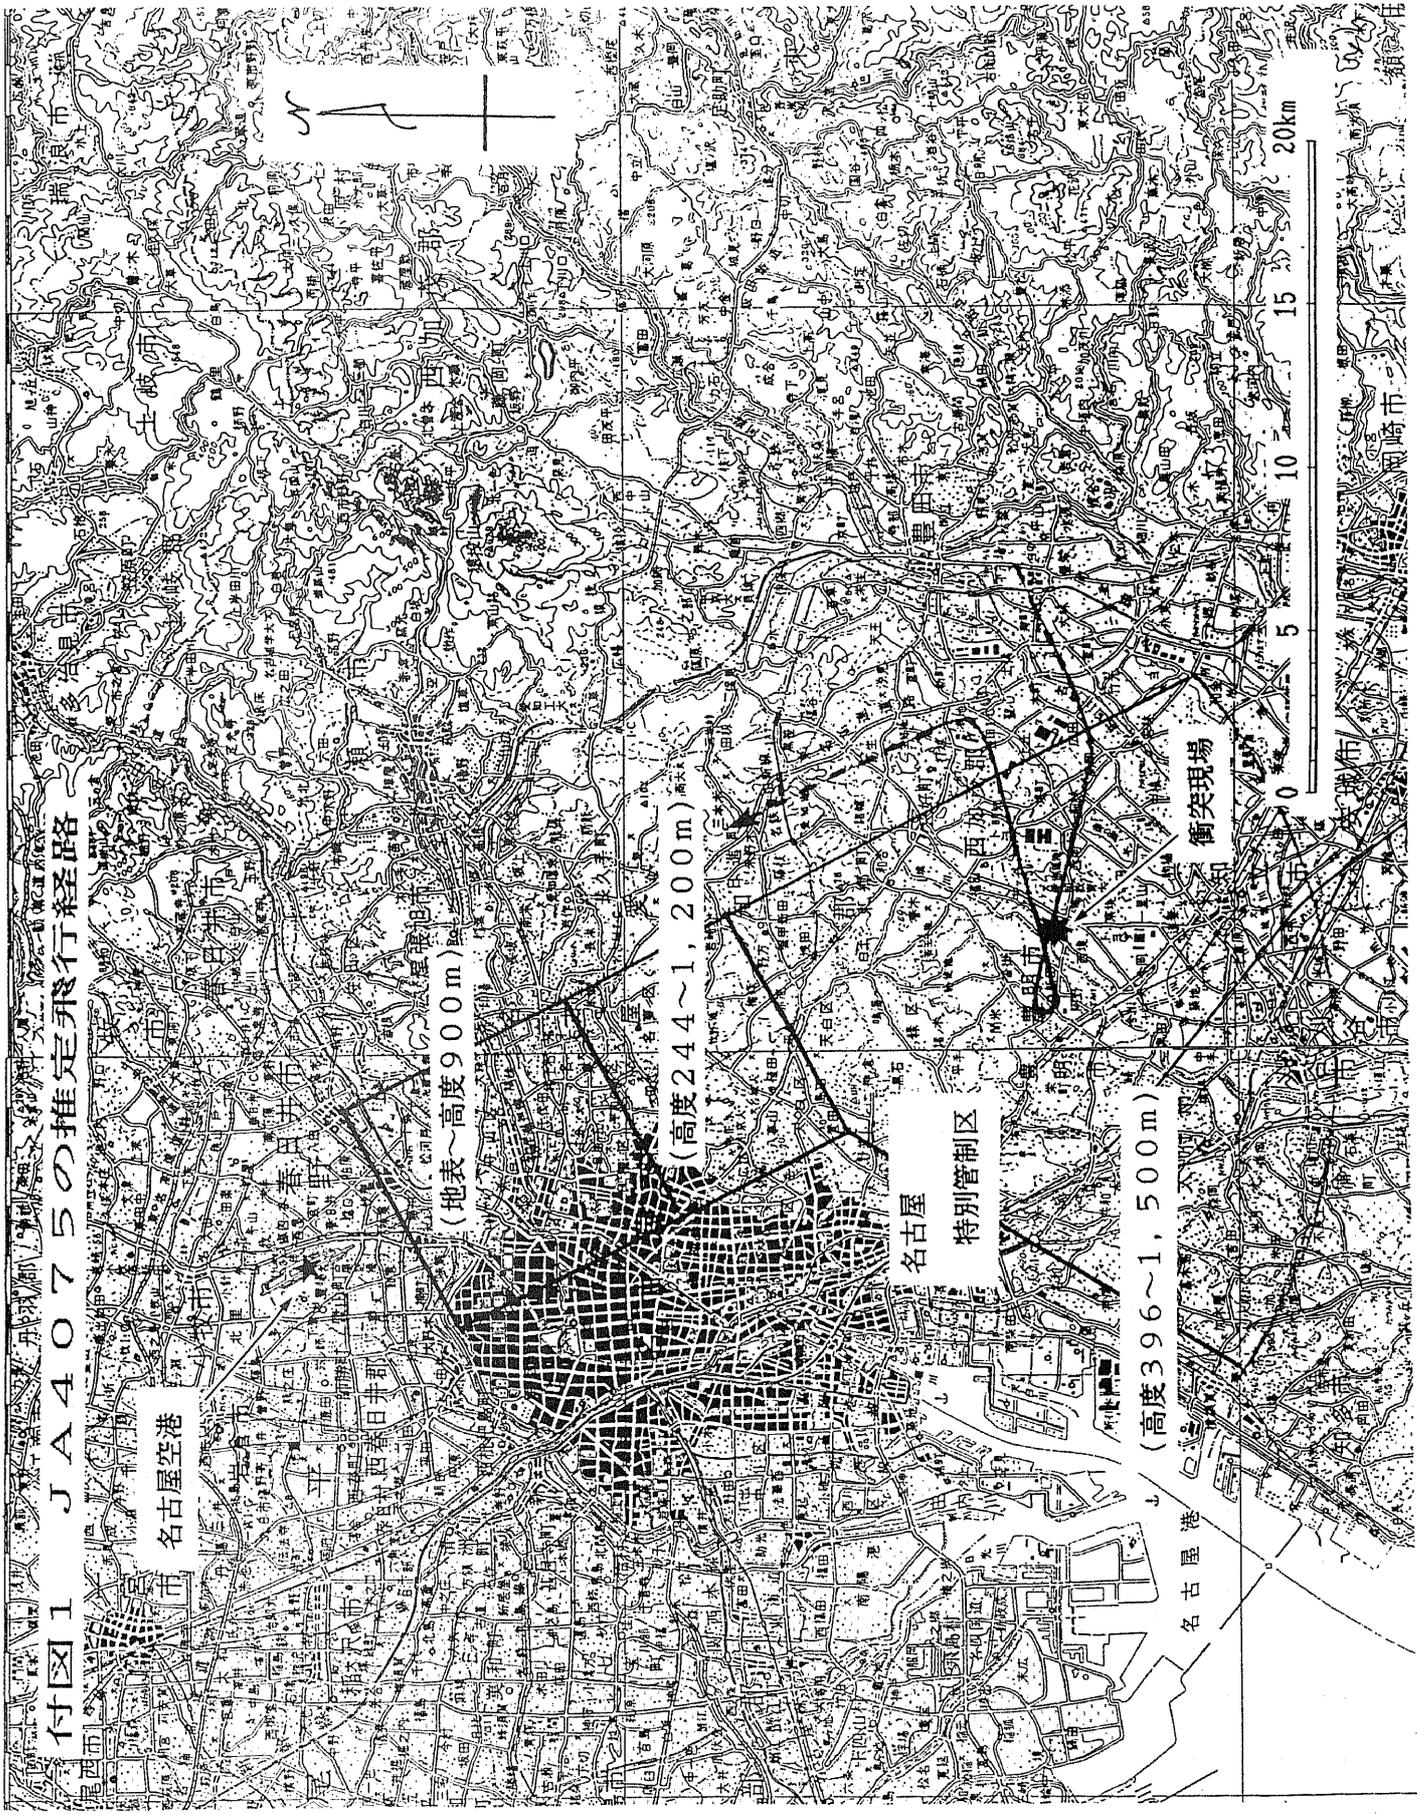
付図1 JA4075の推定飛行経路

模型モーターグライダーは、離着陸場から北東の方向、仰角40～45度ぐらいのところまで飛行機と衝突した。対地高度は200メートル程度と思われる。飛行機の胴体の横についている宣伝放送用のスピーカーの穴が比較的大きく見えた。飛行機は豊明市の中心の方にそのまま向かい、宣伝放送を始めたので、大したことはないものと思った。その後、同機は再びこちらの上空に戻り飛び去った。JA4075の推定飛行経路、現場付近図及び現場見取り図を付図1、2及び3に示す。

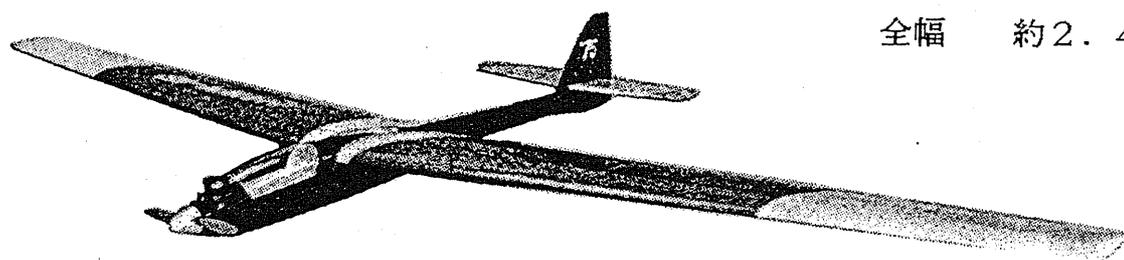
写真2 JA4075の損傷状況

着陸後点検を行ったところ、左主翼前縁に穴があいており、翼の中からバルサ材等模型航空機の破片と思われるものがいくつも見つかった。

左主翼 前縁外板の一部破損
前方主桁のウェブの一部破損
リブの一部破損
ピトー・システムのテフロン・チューブ切断
失速警報装置のテフロン・チューブ切断
プロペラ先端にかすかな擦過痕

J A 4 0 7 5 の損壊調査結果は2.3.2項に述べたとおりである(写真2参照)。また、プロペラの先端にはうす黄色、左主翼前縁外板破損部には赤色のペイント痕跡があった。更に、左主翼前縁内から白及び赤のペイント塗色のあるバルサ材等衝突物の破片が回収された。プロペラ先端にはわずかにバルサ材の粉末と思われるものが付着していた。模型操縦者は、J A 4 0 7 5 から回収された破片が、衝突した模型モーターグライダーの胴体、プロペラ、風防及びエンジン・マウント(木製)の一部であることを確認した。
