航空事故調査報告書

ウルトラライト・エアクラフト式チャレンジャーⅡ型超軽量動力機

宮崎県えびの市

平成2年10月27日

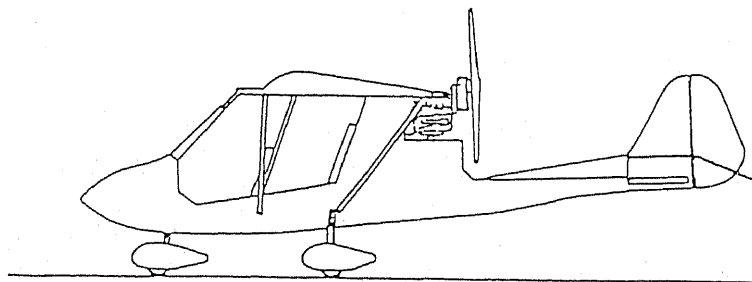
付図3 改造されたフレーム構造

同機には、同機の正規部品でない電動式のスタータが取り付けられ、また、左側最後方ダウン・チューブ（直径約2.5センチメートル）の上部を約30センチメートル切り取り、その部分を鋼管及び鋼板で製作した部材で継ぎ足す改造が行われていた。しかし、部材の上端はルート・チューブにボルトで接合されていたものの、下端はダウン・チューブに差し込まれていた（差し込み部分の長さ約3センチメートル）だけで、溶接やボルトによる接合は行われていなかった（付図3参照）。

改造されたダウン・チューブは継ぎ足した鋼管がダウン・チューブから抜けて前方に大きく曲がっていた。改造されたダウン・チューブの反対側の右最後部ダウン・チューブは2カ所で座屈と見られる変形をしていた(写真1及び写真2参照)。
