航空事故調査報告書
個人所屬
セスナ式T210M型JA3772
仙台空港
平成3年4月12日

平成3年11月6日

1.1 航空事故の概要

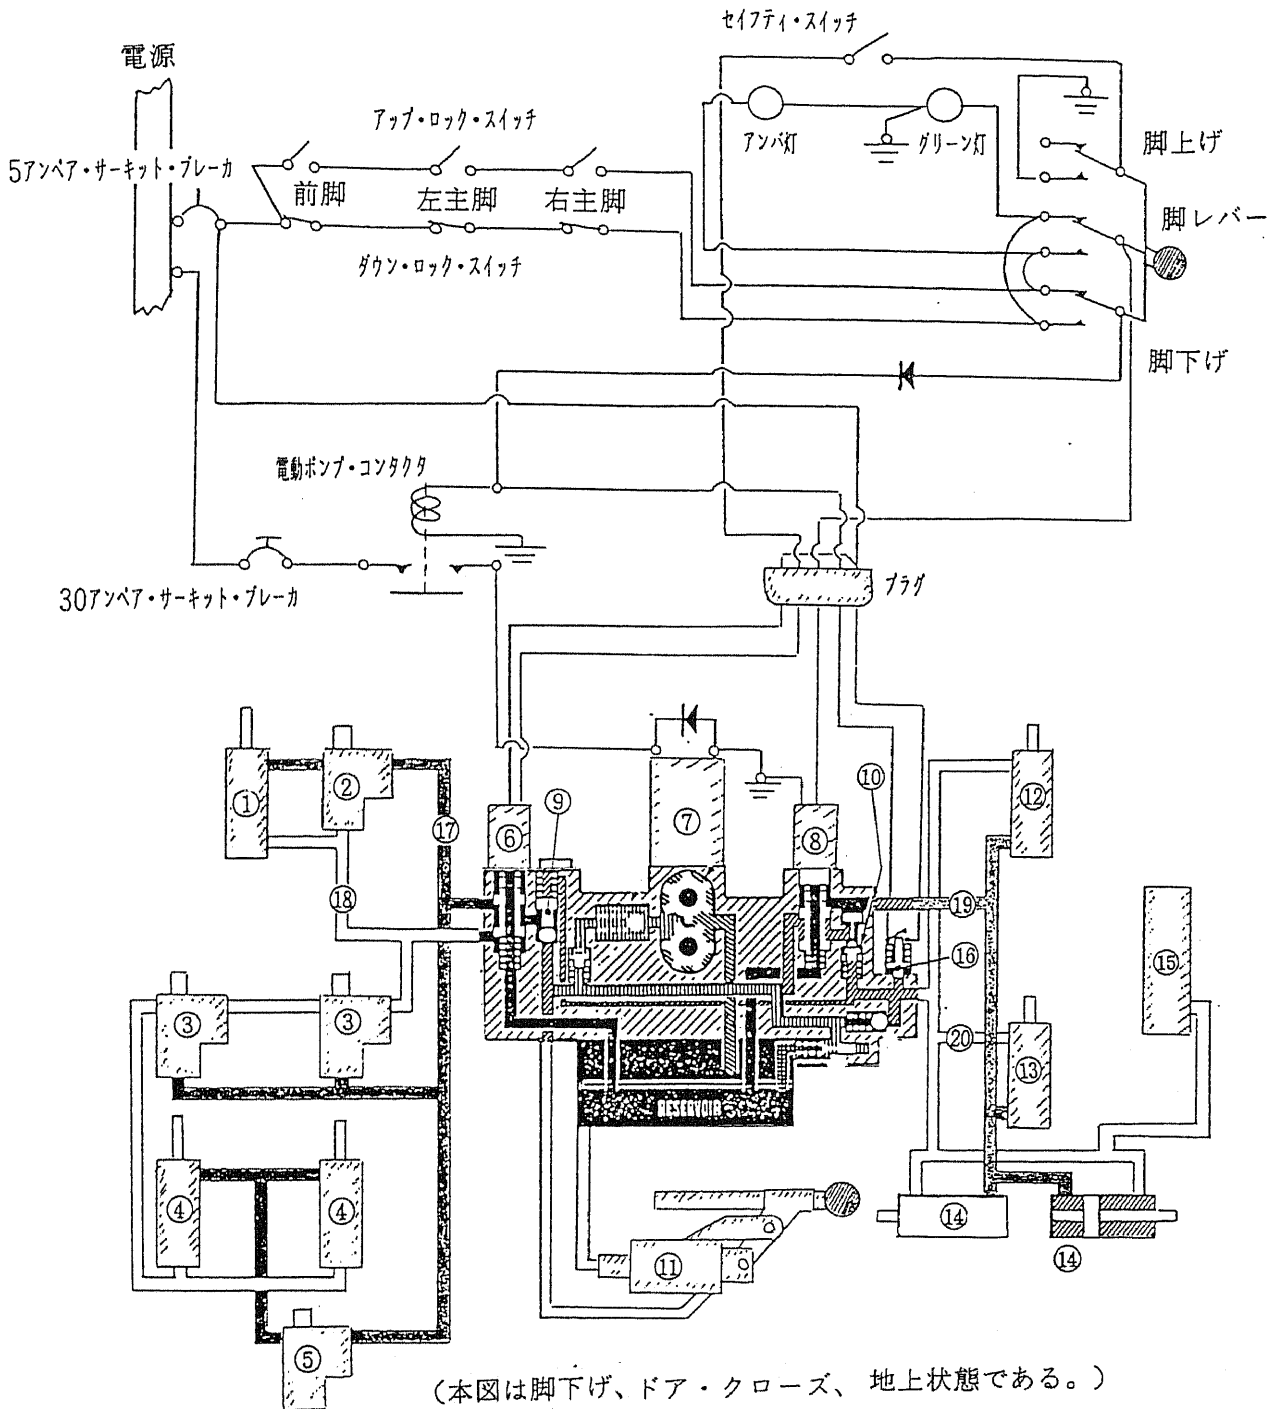
付図1 脚作動システムの概要

2.8.1 セスナ式T210M型の着陸装置は同機のサービス・マニュアル等によれば以下のようにになっている（付図1参照）。

非常用ハンド・ポンプはhidro・ポンプの故障などにより電氣的にシステムの油圧があげられない場合に人力によって油圧を上げて脚を下げるシステムである。

本事故は、脚上げ操作時に左主脚ドア・アクチュエータのリテイニング・リングが外れ、ロッド及びグランドが抜け出したことにより油圧が十分に上昇なくなり、その後主脚がダウン・ロックできなくなったことによるものと推定される。
