航空事故調査報告書
株式会社エースヘリコプター所属
アエロスパシアル式AS350B型 JA9771
長野県南安曇郡安曇村
平成3年8月4日

平成3年11月6日
航空事故調査委員会議決
委員長 武田 峻
委員 薄木 正明
委員 東 昭
委員 竹内 和之

株式会社エースヘリコプター所属アエロスパシアル式AS350B型JA9771（回転翼航空機）は、平成3年8月4日11時25分ごろ、報道取材のために長野県南安曇郡安曇村槍ヶ岳山腹の場外離着陸場に着陸しようとして墜落した。

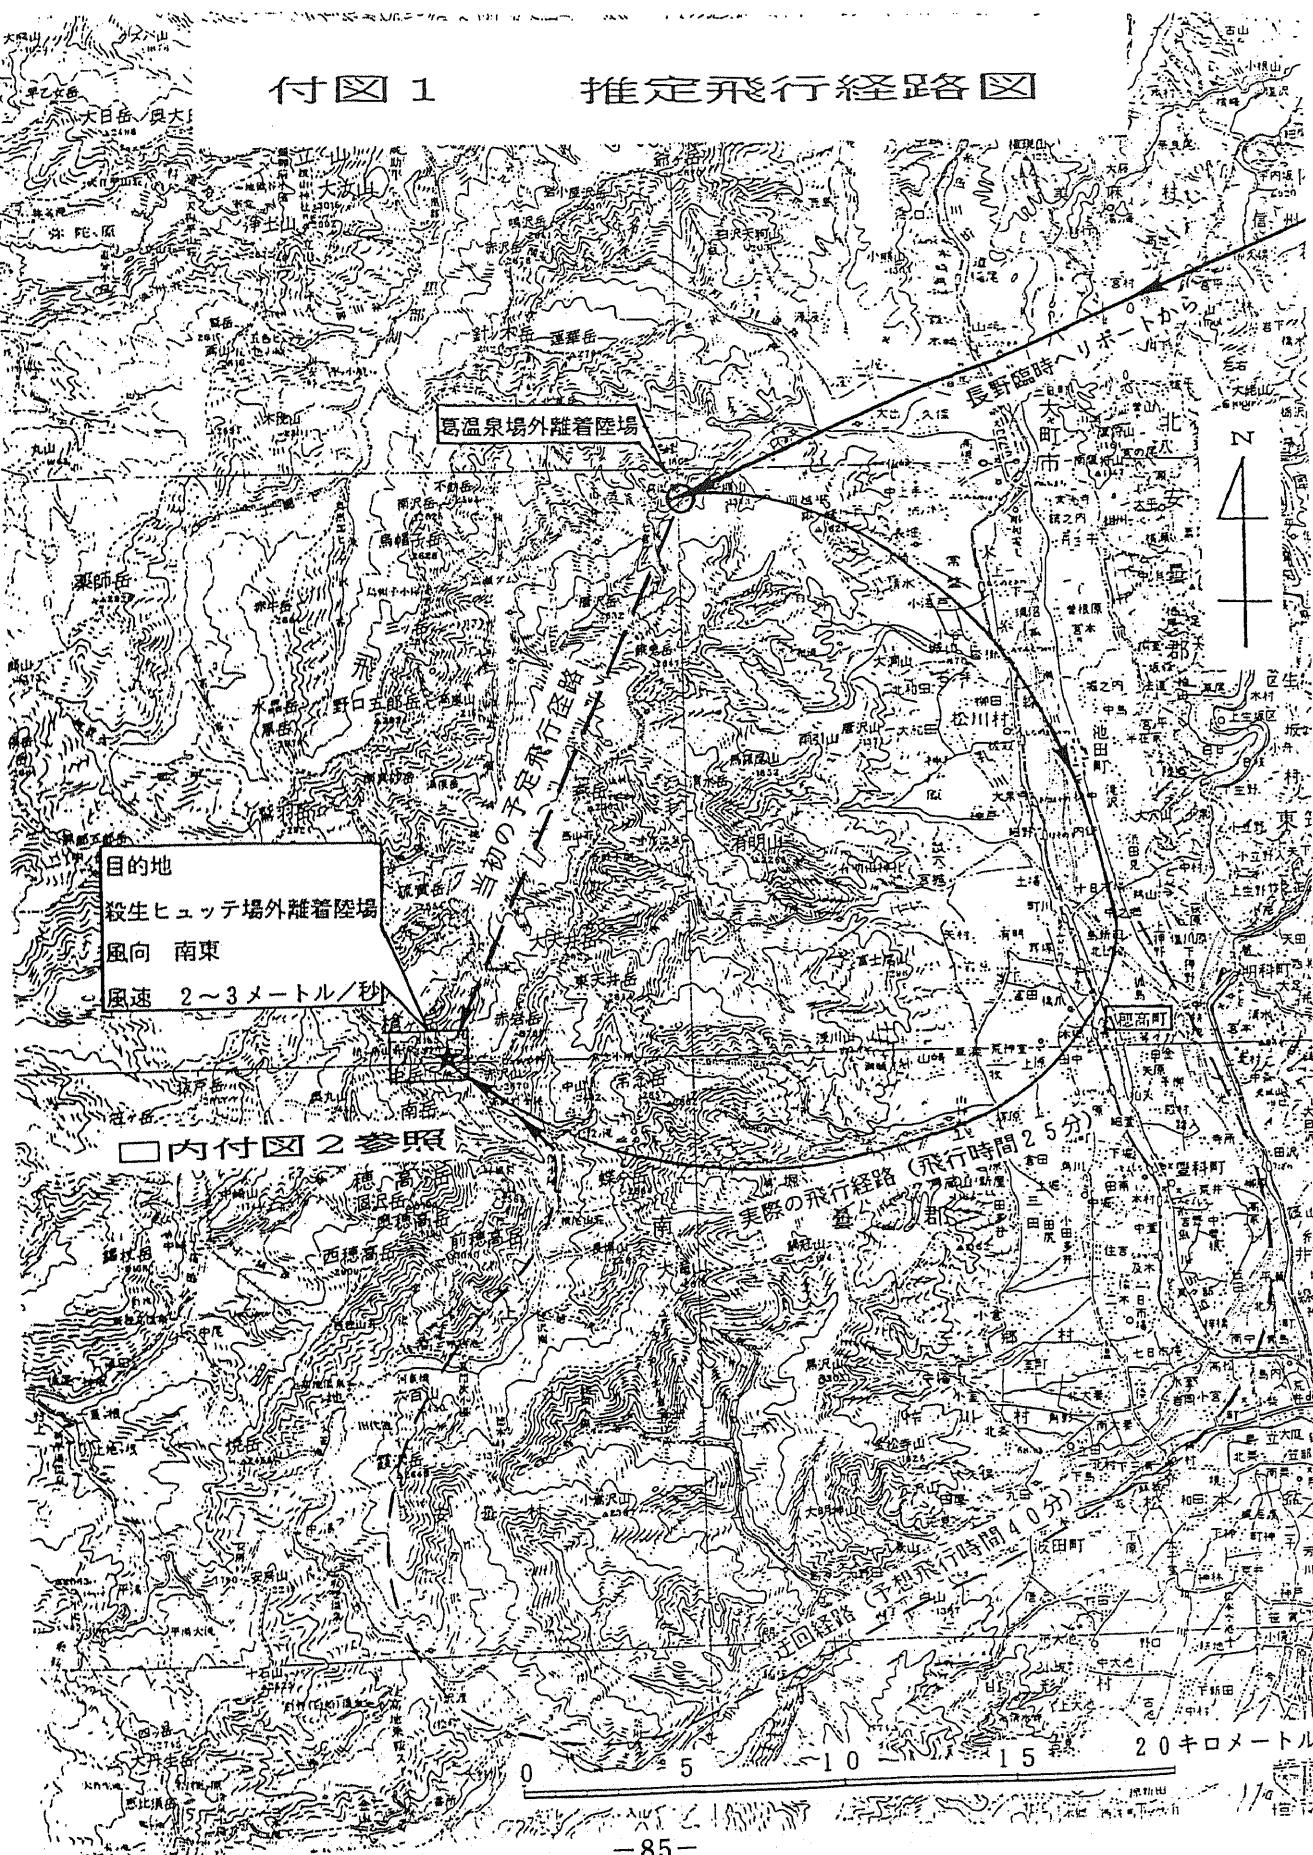
付図 1 推定飛行経路図

JA9771は、平成3年8月4日、夏山登山の状況を報道取材するテレビ局の記者及びカメラマンを槍ヶ岳山腹の殺生ヒュッテ場外離着陸場に運ぶため、機長、整備士及び取材記者が搭乗し、10時30分に長野臨時ヘリポート場外離着陸場を離陸した。途中、10時45分、長野県葛温泉場外離着陸場に着陸し、カメラマンを搭乗させた。目的地より北側の山は中腹から上が雲に覆われていたので当初の飛行経路を変更し、南側に迂回し上高地を経由することとし、目的地までの飛行時間を40分と見積もり、また経路変更に伴い燃料110リットル(86キログラム)を補給して11時00分に同離着陸場を離陸した。(付図1参照)

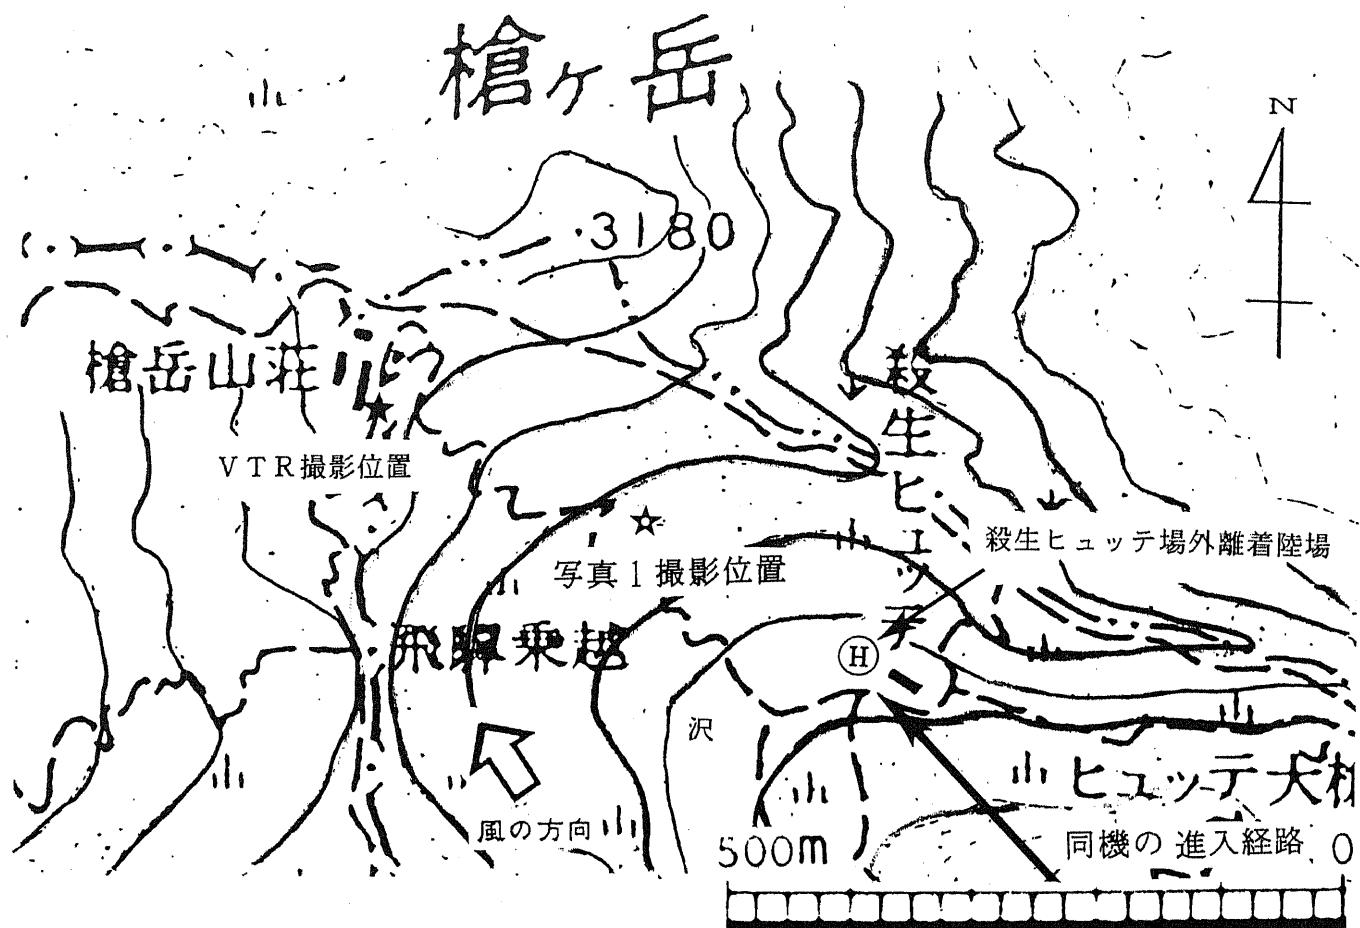
付図2 事故現場見取り図

場外離着陸場の状況も悪いので着陸は無理と思い復行しようとしたが、このときメイン・ロータの低回転警報が鳴ったので上昇も不可能と判断し、離着陸場南西側の沢沿いに降下して離脱しようと、サイクリック・ステックを左に操作し、左ラダー・ペダルを踏んだところ、瞬時に左に旋回して沈下し、スキッドが岩に当たった感じがした後横転した。
