航空事故調査報告書  
阪急航空株式会社所属  
アエロスパシアル式SA365N型 JA9578  
兵庫県美方郡村岡町  
平成3年8月5日

平成4年1月8日

航空事故調査委員会議決  
委員長 武田 峻  
委員 薄木 正明  
委員 宮内 恒幸  
委員 東 昭  
委員 竹内 和之

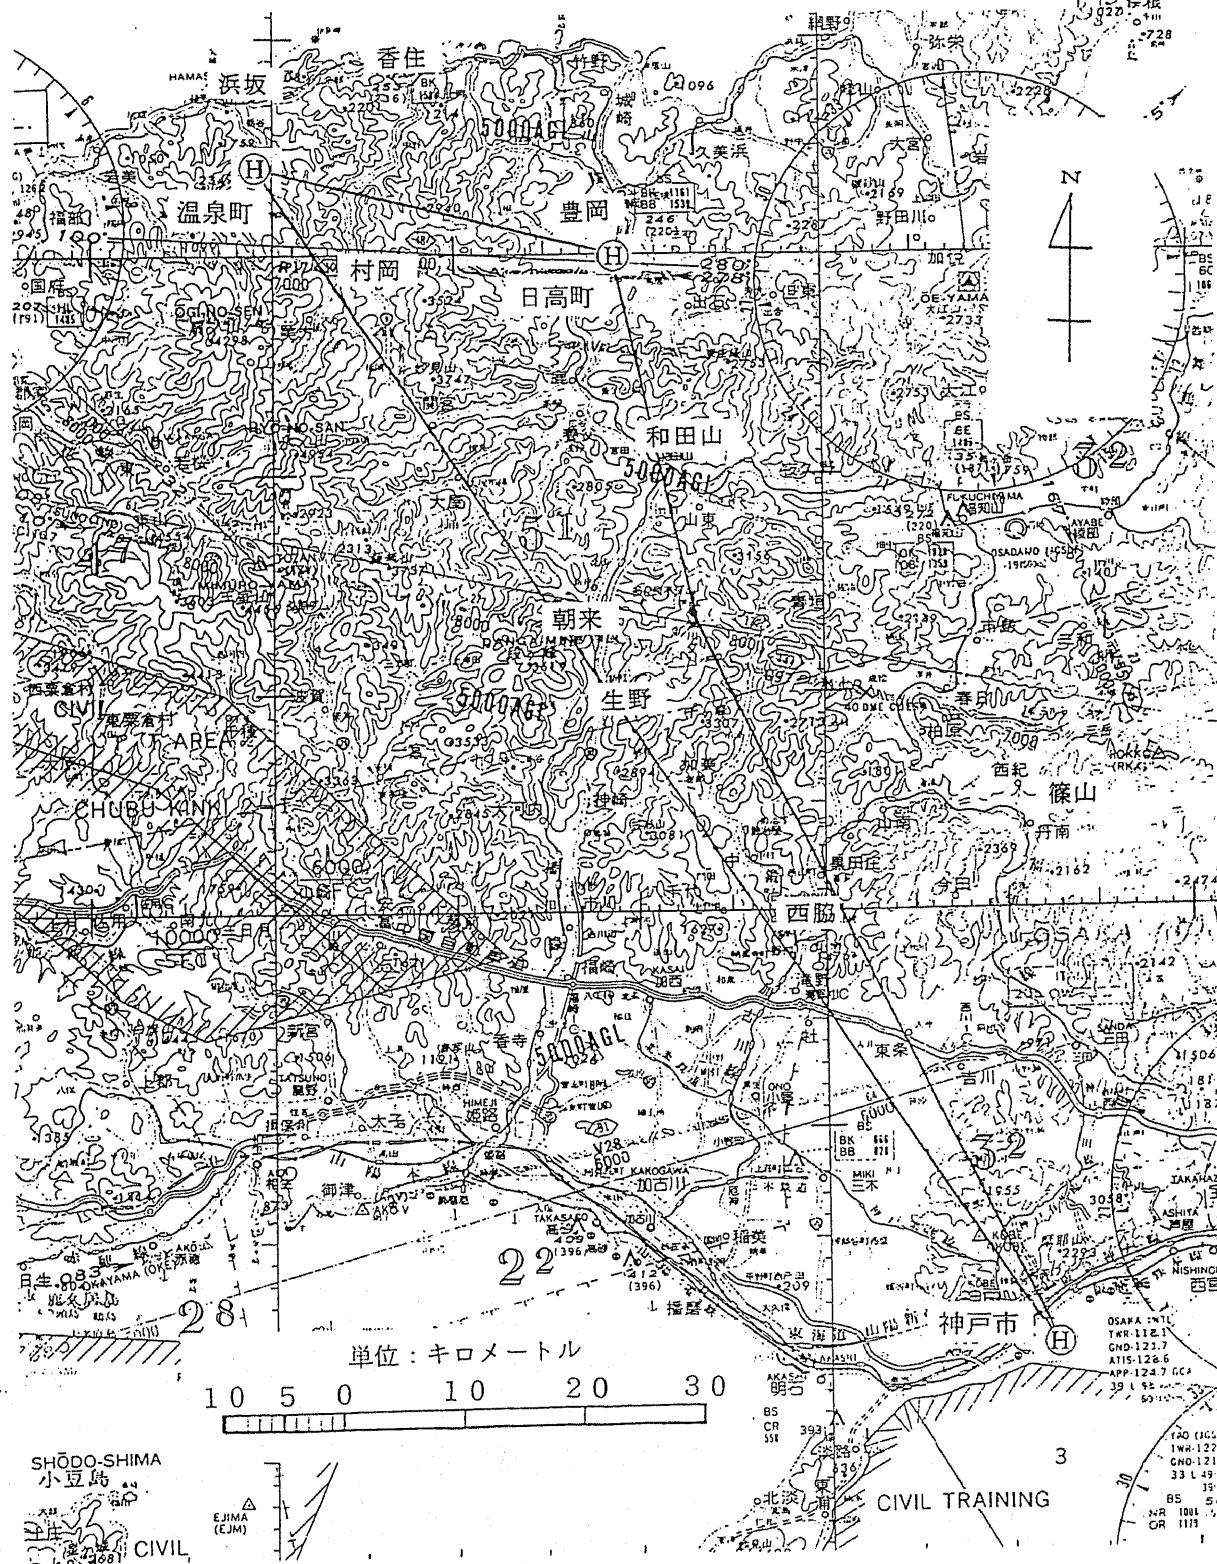
## 付図1 兵庫コミュニタ飛行経路 (直行経路)

J A 9 5 7 8は、平成3年8月5日、阪急航空株式会社(以下「阪急航空」という。)の不定期航空運送事業の運航便「兵庫コミュータ」(2.11項参照)の朝便として兵庫県神戸市の神戸ヘリポート～美方郡温泉町の場外離着陸場(以下「温泉町ヘリポート」という。)～城崎郡日高町の場外離着陸場(以下「日高町ヘリポート」という。)～神戸ヘリポート及び夕便として神戸ヘリポート～日高町ヘリポート～温泉町ヘリポート～神戸ヘリポートの間を飛行する予定であった(付図1参照)。同機は、当日、常駐基地である八尾空港の阪急航空八尾運航所において機長及び整備士により飛行前点検を受けたが、異常は認められなかった。

路線は、神戸ヘリポート、温泉町ヘリポート、日高町ヘリポートを結ぶもの（付図1参照）で、平成2年7月より運航が開始された。当初は毎週月曜日の朝便（神戸市～温泉町～日高町～神戸市）及び夕便（神戸市～日高町～温泉町～神戸市）の週2便のみであったが、途中から毎週土曜日の昼便（神戸市～日高町～温泉町～神戸市）が追加された。運航ダイヤは次のとおりである。

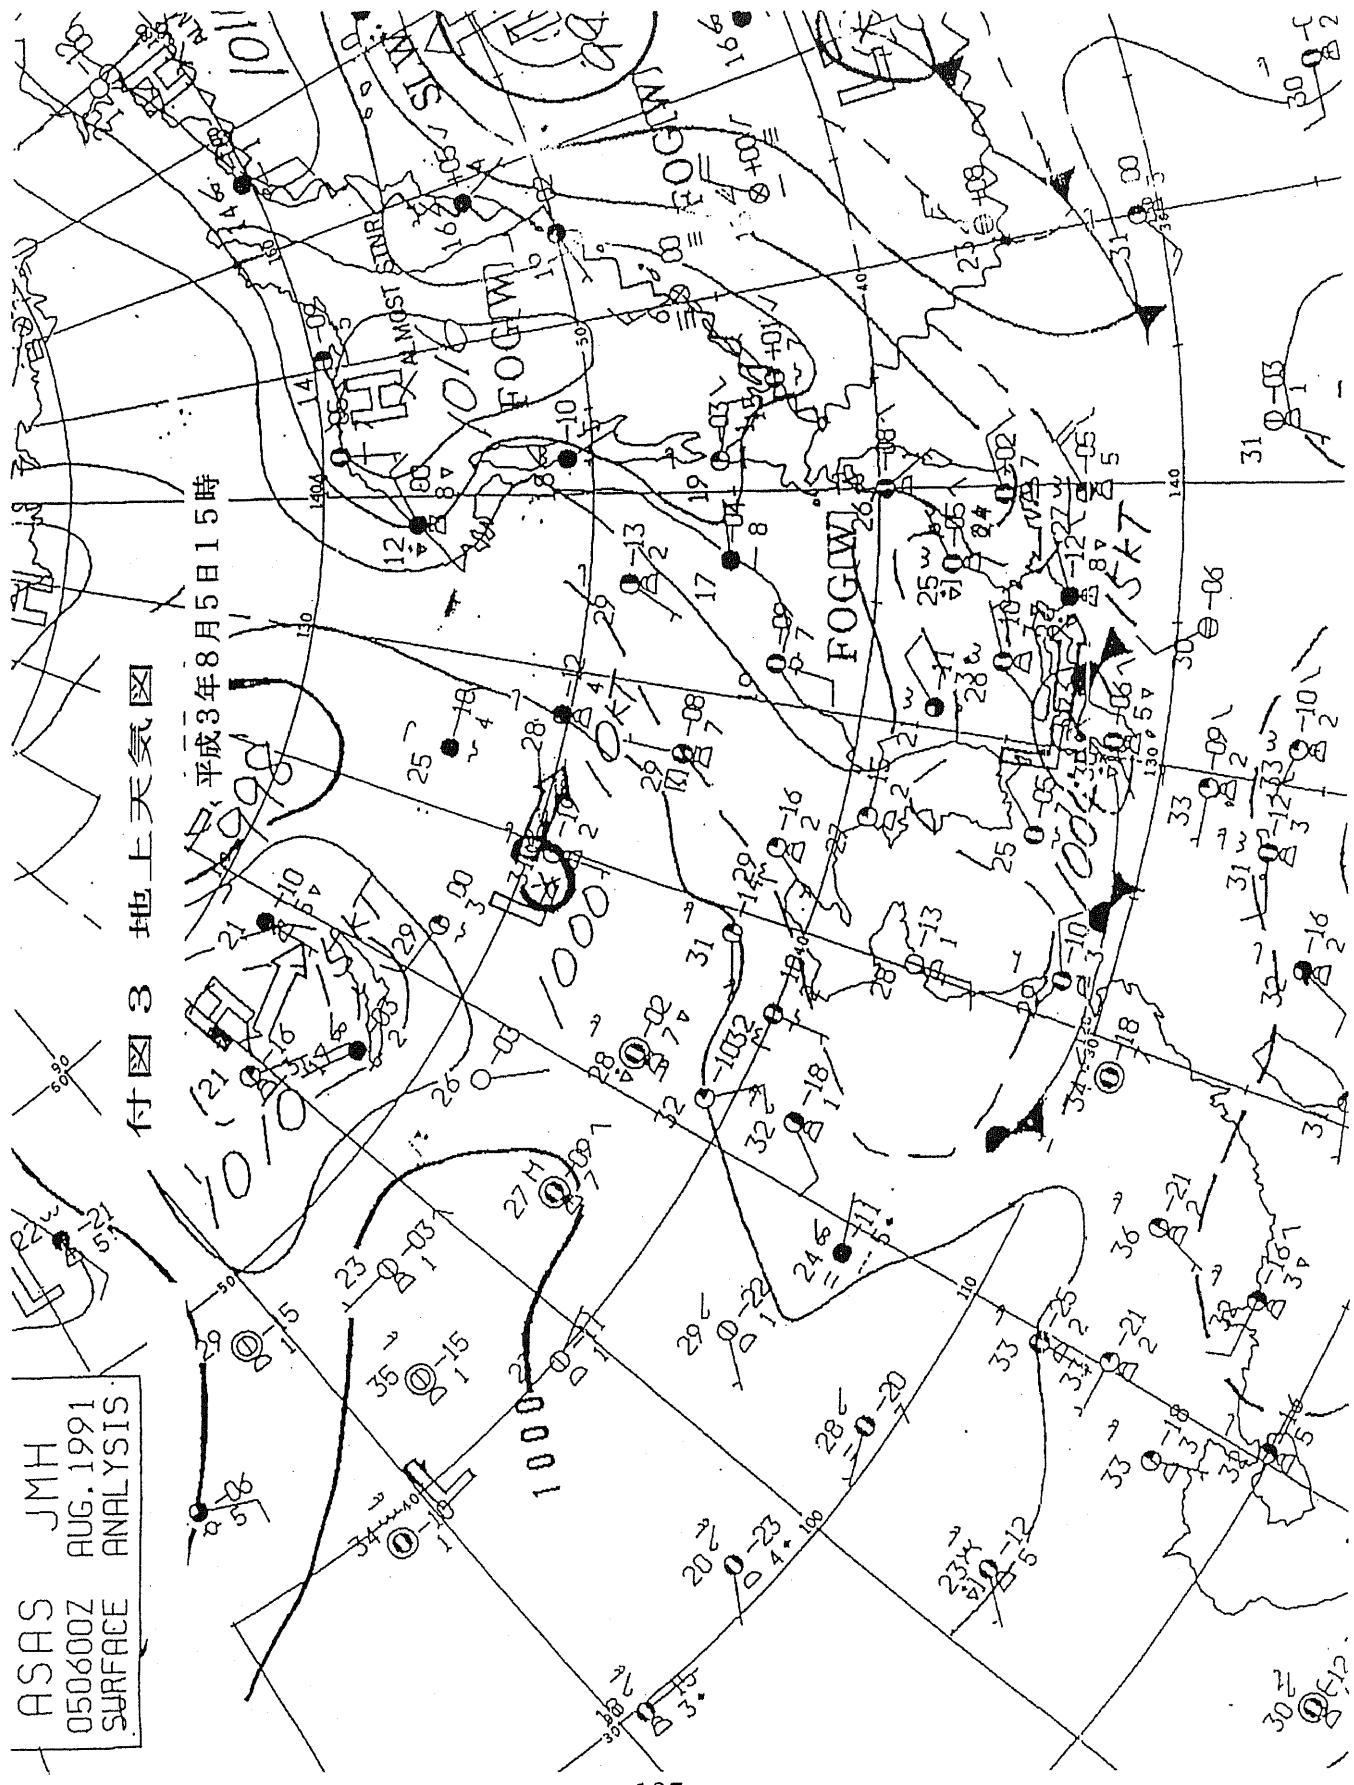
付図3 地上天気図

気温は、沖縄で平年並の他は平年より2度から7度低く、特に東北では8度低くなっています。」（付図3に地上天気図を示す。）

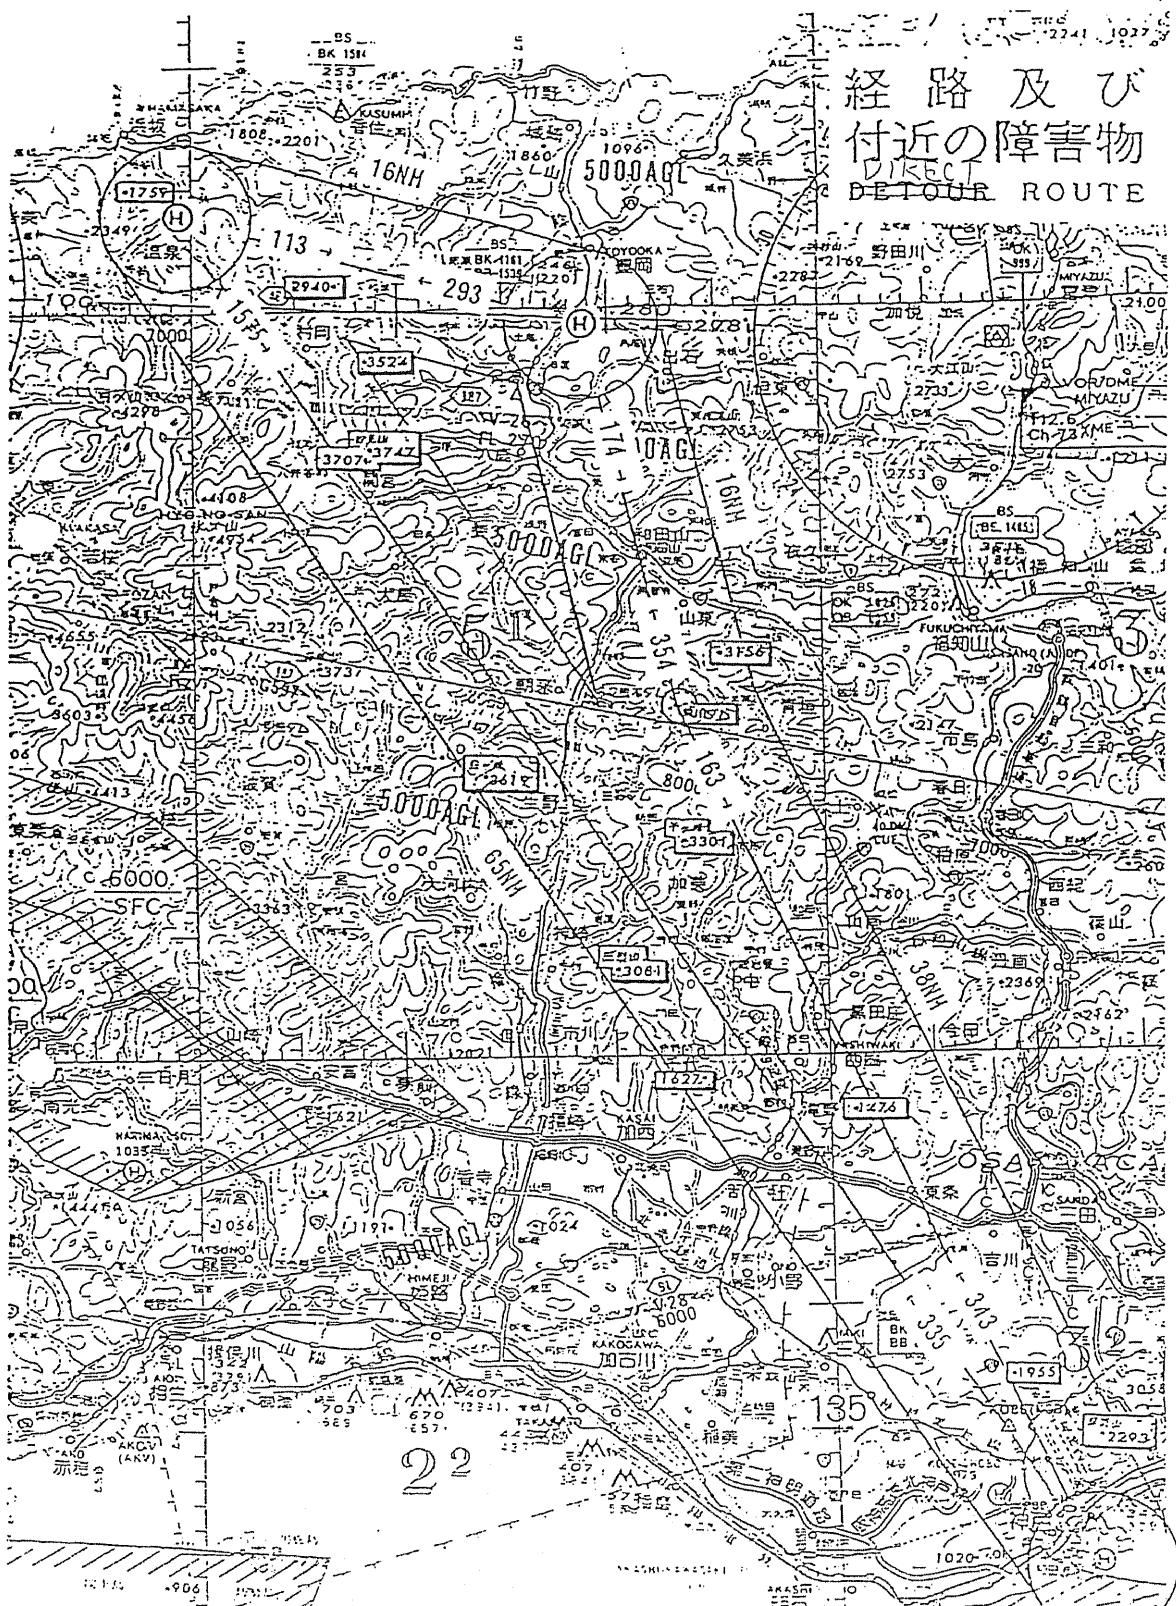
付図4 兵庫コムータ直行経路  
(阪急航空兵庫ルート・マニュアルより抜粋)

朝便、夕便、昼便（昼便区間は夕便と同じ）の区間とその飛行経路が示されている。飛行経路としては直行経路及び山越えを避ける迂回経路が設定されている（付図4～7参照）。直行経路あるいは迂回経路を選択する基準は、温泉町、日高町各ヘリポート、大阪、鳥取、米子、岡山各空港の気象状況から判断して、シーリングが5,000フィート以上の場合は直行経路、5,000～2,000フィートの場合は迂回経路を選択するものとするが、飛行中の気象状況及び通信状況により機長がより安全と判断する経路・高度を飛行することとしている。

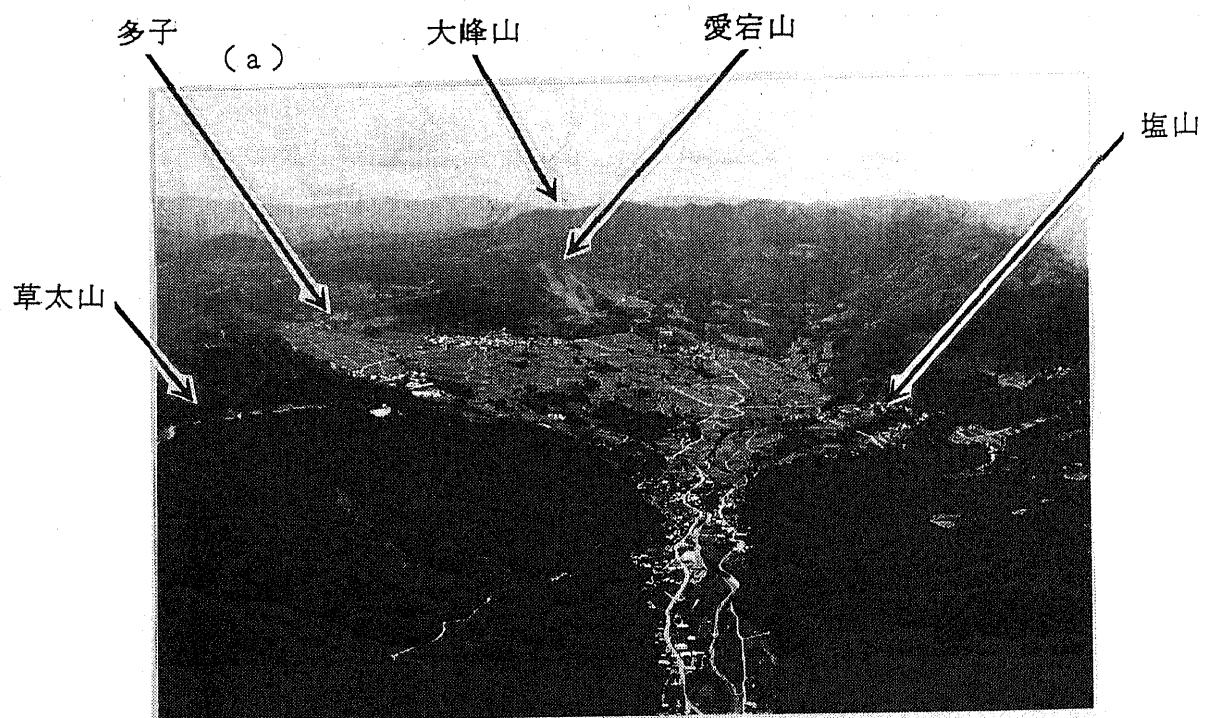
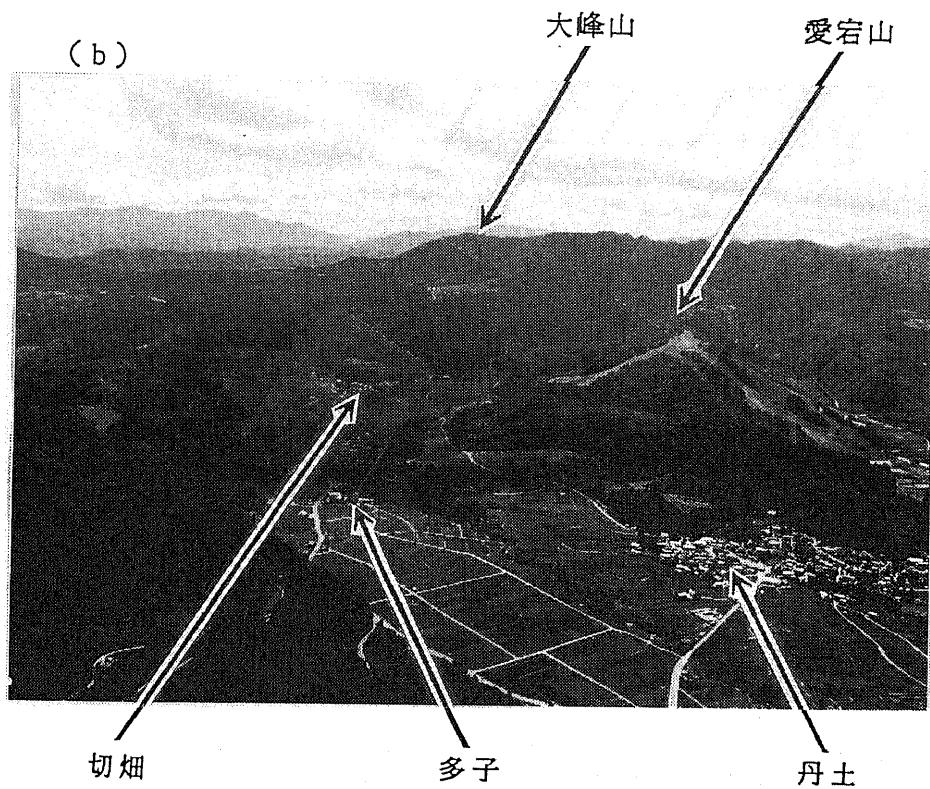
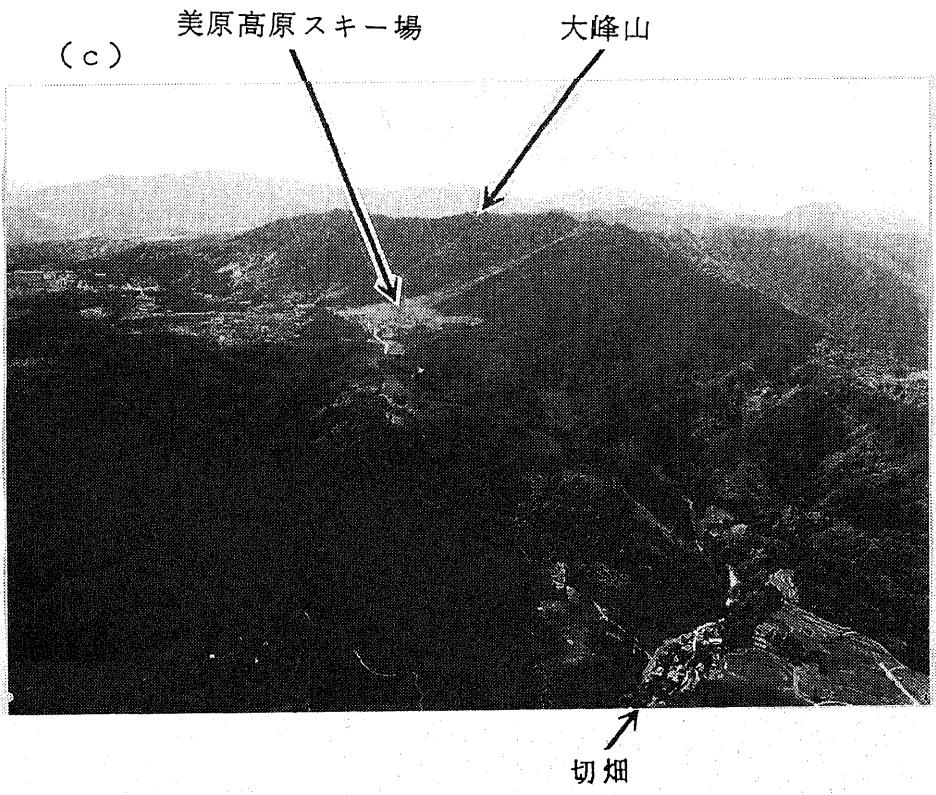
写真2 JA9578 推定飛行経路付近

同機の温泉町ヘリポートを離陸後事故に到るまでの飛行経路は、目撃者等の口述から付図2のとおり推定される。
