航空事故調査報告書
朝日航洋株式会社所属
ベル式206B型JA9127
北海道常呂郡留辺蘿町
平成3年11月8日

平成4年5月7日
航空事故調査委員会議決
委員長 竹内和之
委員 吉末幹昌
委員 宮内恒幸
委員 東昭
委員 東口實

1.1 航空事故の概要

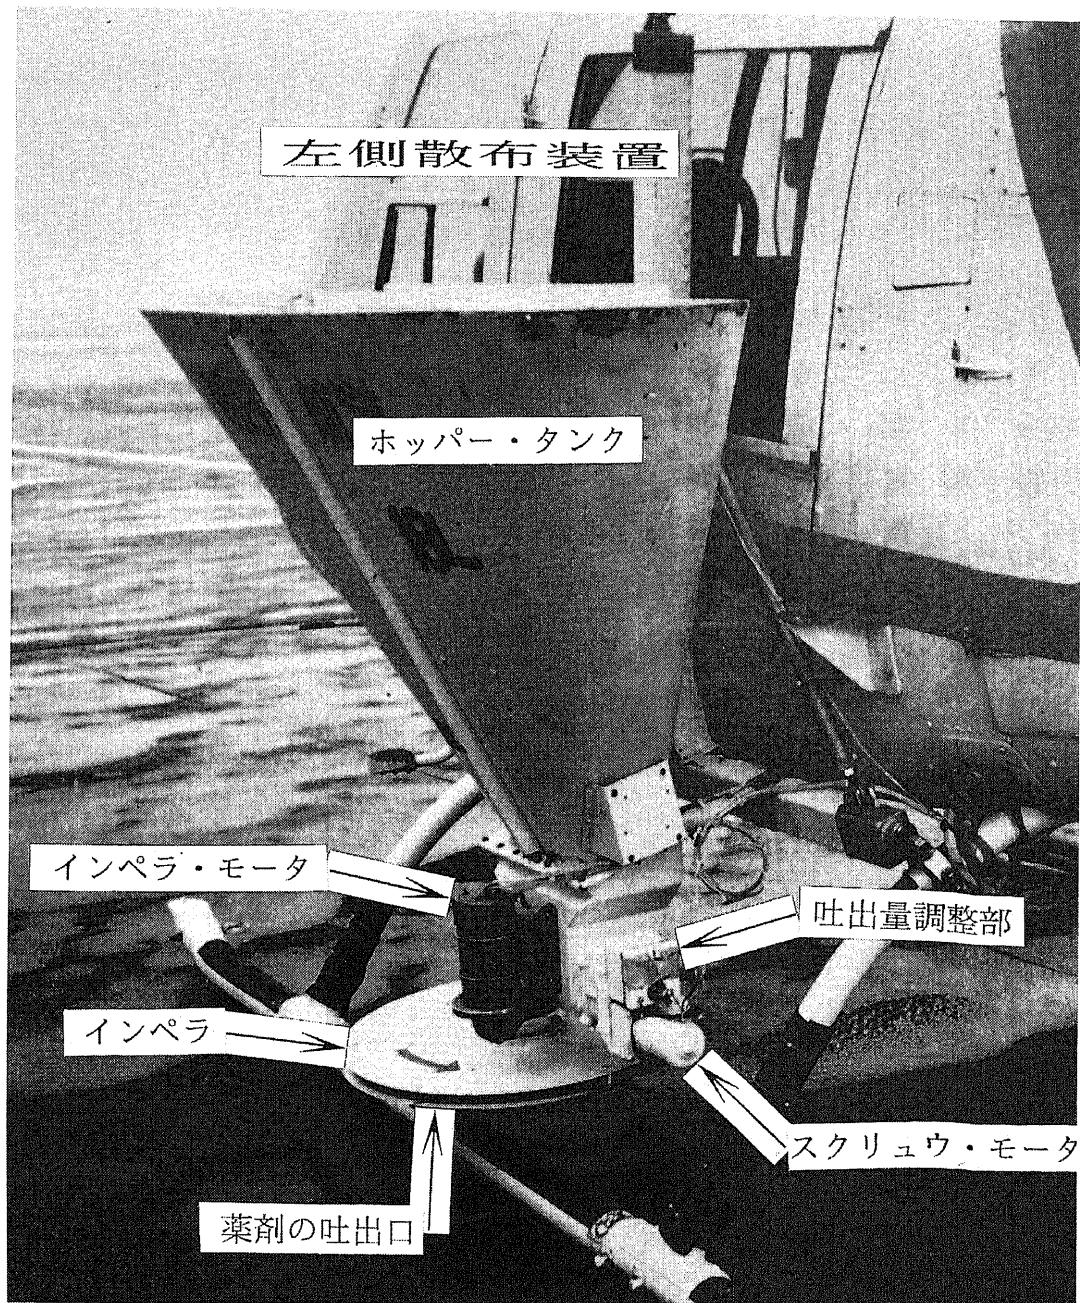
写真 3 事故機と同型式の薬剤散布装置

本事故は、薬剤散布中、右側のタンクから薬剤が吐出しなかつたこと及び薬剤の残量を示す黄色灯の点灯時期が規定どおり調整されていなかつたことから、横方向の重心位置が許容範囲を超えて、操縦桿による修正ができなくなつたことによるものと推定される。
