航空事故調査報告書
日本農林ヘリコプター株式会社所属
アエロスパシアル式AS350B型 J A 9 3 1 5
長野県飯山市
平成2年1月27日

平成4年5月21日
航空事故調査委員会議決
委員長 竹内和之
委員 吉末幹昌
委員 宮内恒幸
委員 東 昭
委員 東 口 實

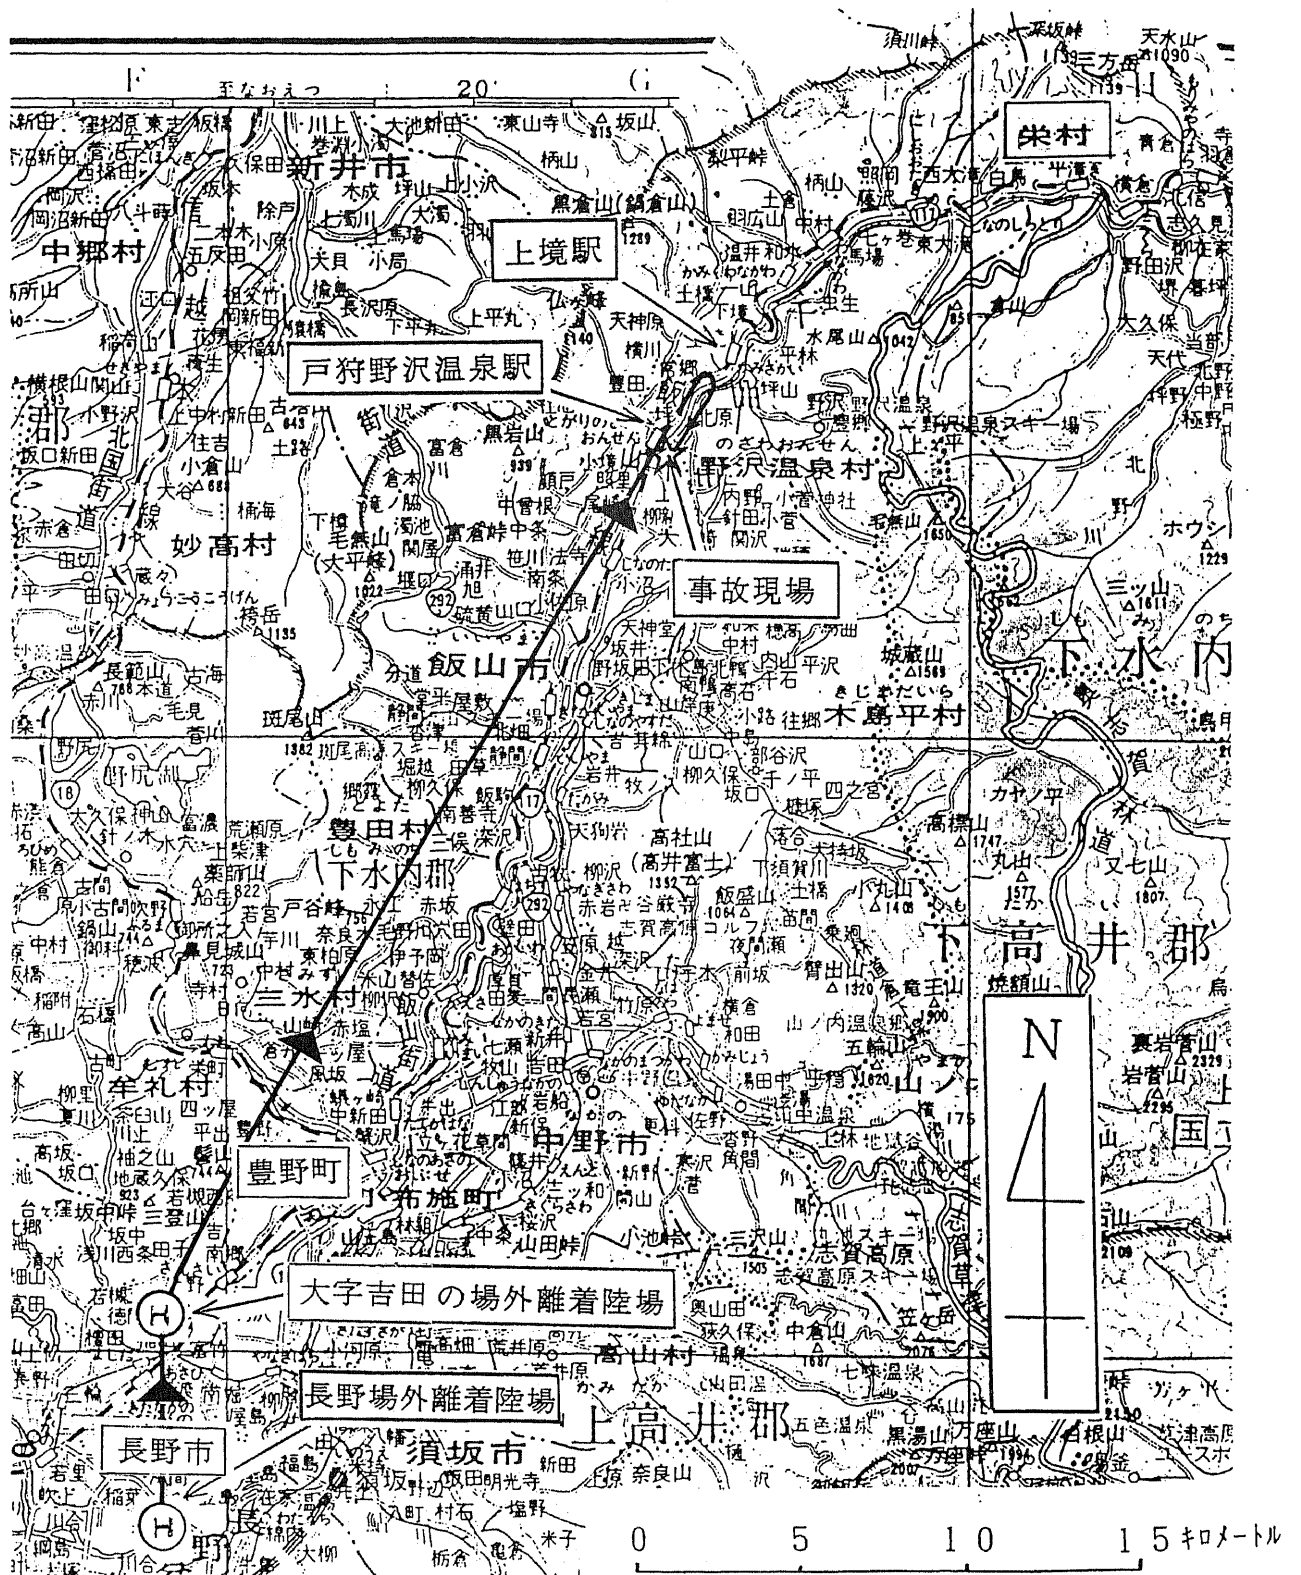
付図1 推定飛行経路

帰路は、千曲川上空を速度約50ノットで南下した。戸狩野沢温泉駅付近にきたところ同駅南側構内にラッセル車を認めたのでこれも取材することにした。当時の同駅付近の降雪は雪崩現場に比べて弱く、視程は約1キロメートルまで回復して飛行に支障はなかった。ラッセル車が右横に見える位置になった時にカメラマンが旋回を指示したので、ラッセル車を中心にして対地高度約250フィート、速度約50ノットで右旋回を開始した。カメラマンがビデオ・カメラによる撮影を行い、2回目の旋回に入ったところ突然エンジンが停止し、メイン・ロータ回転数の低下を知らせる警報音が鳴ると同時に機体が降下した。目前に電線を認めたのでコレクティブ・ピッチ・レバーを引いて避けようとしたが避け切れず配電線及び電話線を切断し駐車場に墜落した。エンジンが停止するまで特に異常な振動や音の発生は認められなかった。（付図1及び写真1参照）
