航空事故調査報告書
阪急航空株式会社所属
ヒラー式UH-12E型JA7610
滋賀県大津市
平成4年8月17日

平成5年4月1日

航空事故調査委員会議決

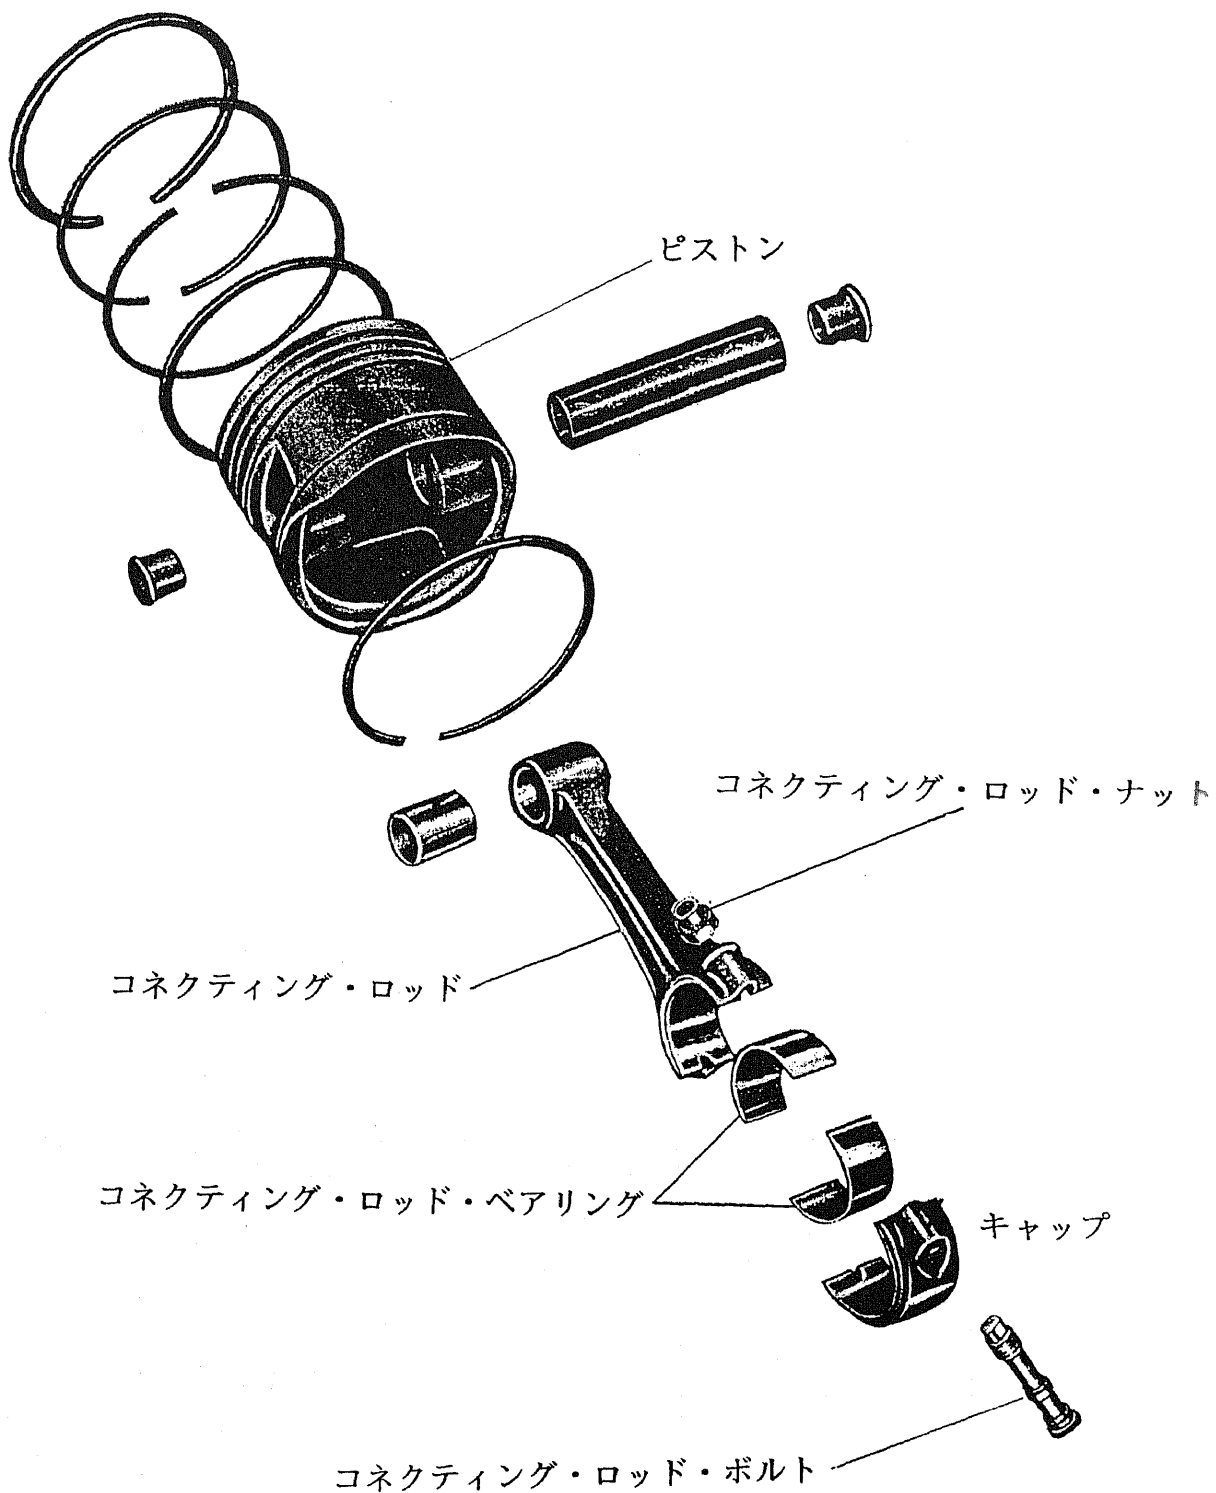
付図 3 ピストン・アセンブリ及び
コネクティング・ロッド・グループ

No.5及びNo.6コネクティング・ロッドの破損に伴う二次的なものと思われるNo.5及びNo.6ピストンのスカート部欠損とピストン・ピン・ボス部の損傷及びNo.1ピストン側面のかじり傷が認められた。

No.5 : コネクティング・ロッド・ボルト(2本)が破断、キャップが脱落していた。ナットはボルトのネジ部に組み付けられていたが、緩みが認められた。

No.6 : 大端部下端が破断していた。コネクティング・ロッド・ボルト(2本)が破断、キャップが脱落・破断

No.6コネクティング・ロッド大端部下端及びコネクティング・ロッド・ボルトが焼付きのため破断し、キャップが脱落、また、No.5コネクティング・ロッド・ボルトが焼付きあるいはNo.6コネクティング・ロッドの脱落した部品により破断し、キャップが脱落した。これによりクランクケース及びクランクケース・カバーに破孔が生じた。クランクケースに破孔が生じたことによりメイン・オイル・ラインが分断され、潤滑油の供給が断たれ、No.1～No.4コネクティング・ロッド・ベアリング部に焼付きが生じ、エンジンが破損した。

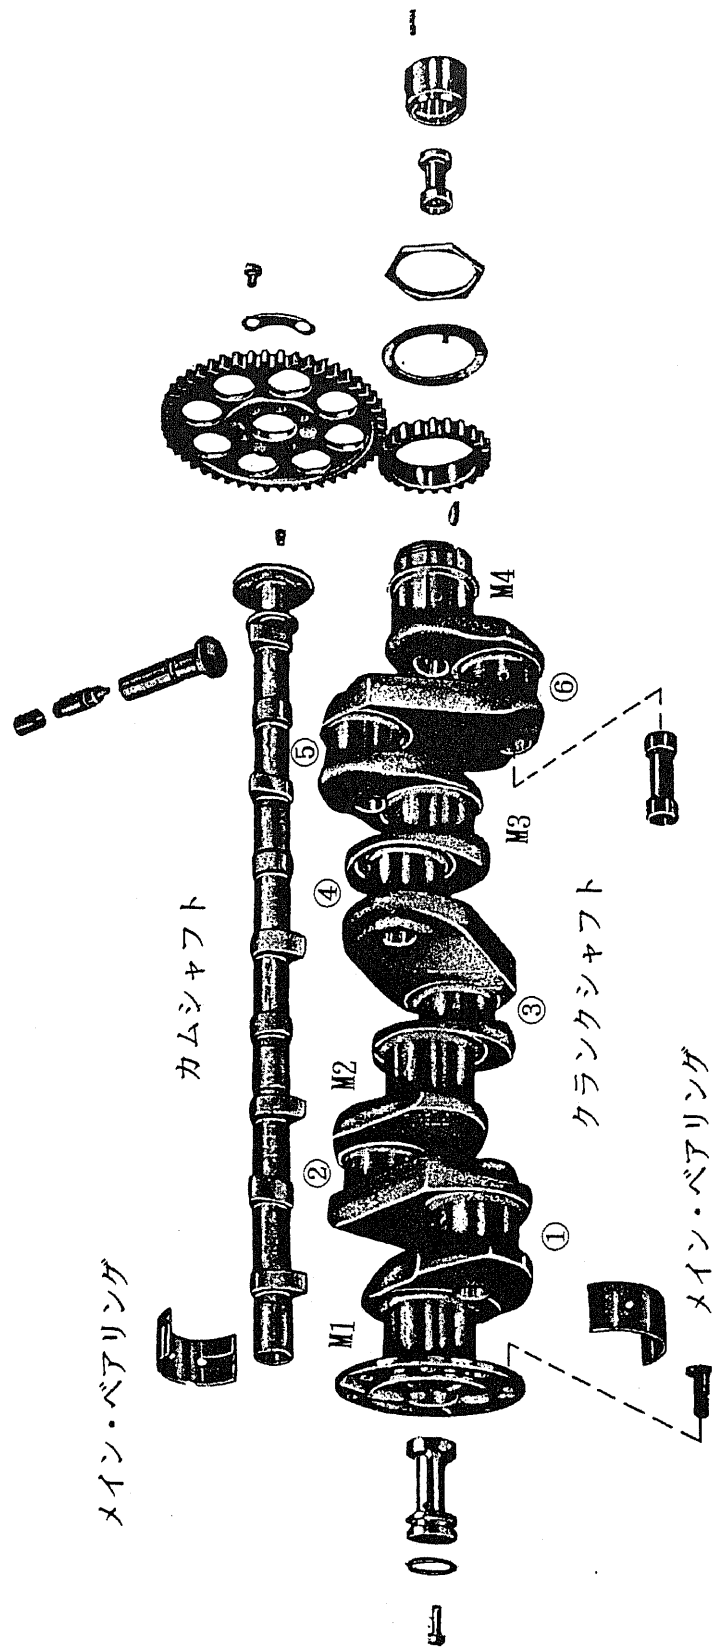
付図4 カムシャフト・アセンブリ及び
クランクシャフト・アセンブリ

バルブには異常は認められなかったが、プッシュ・ロッド及びカムシャフトにはNo.5及びNo.6コネクティング・ロッド大端部破損に伴う二次的なものと思われる損傷が認められた。また、No.1, No.2及びNo.5タペット・ボディには放射状の傷が認められた。

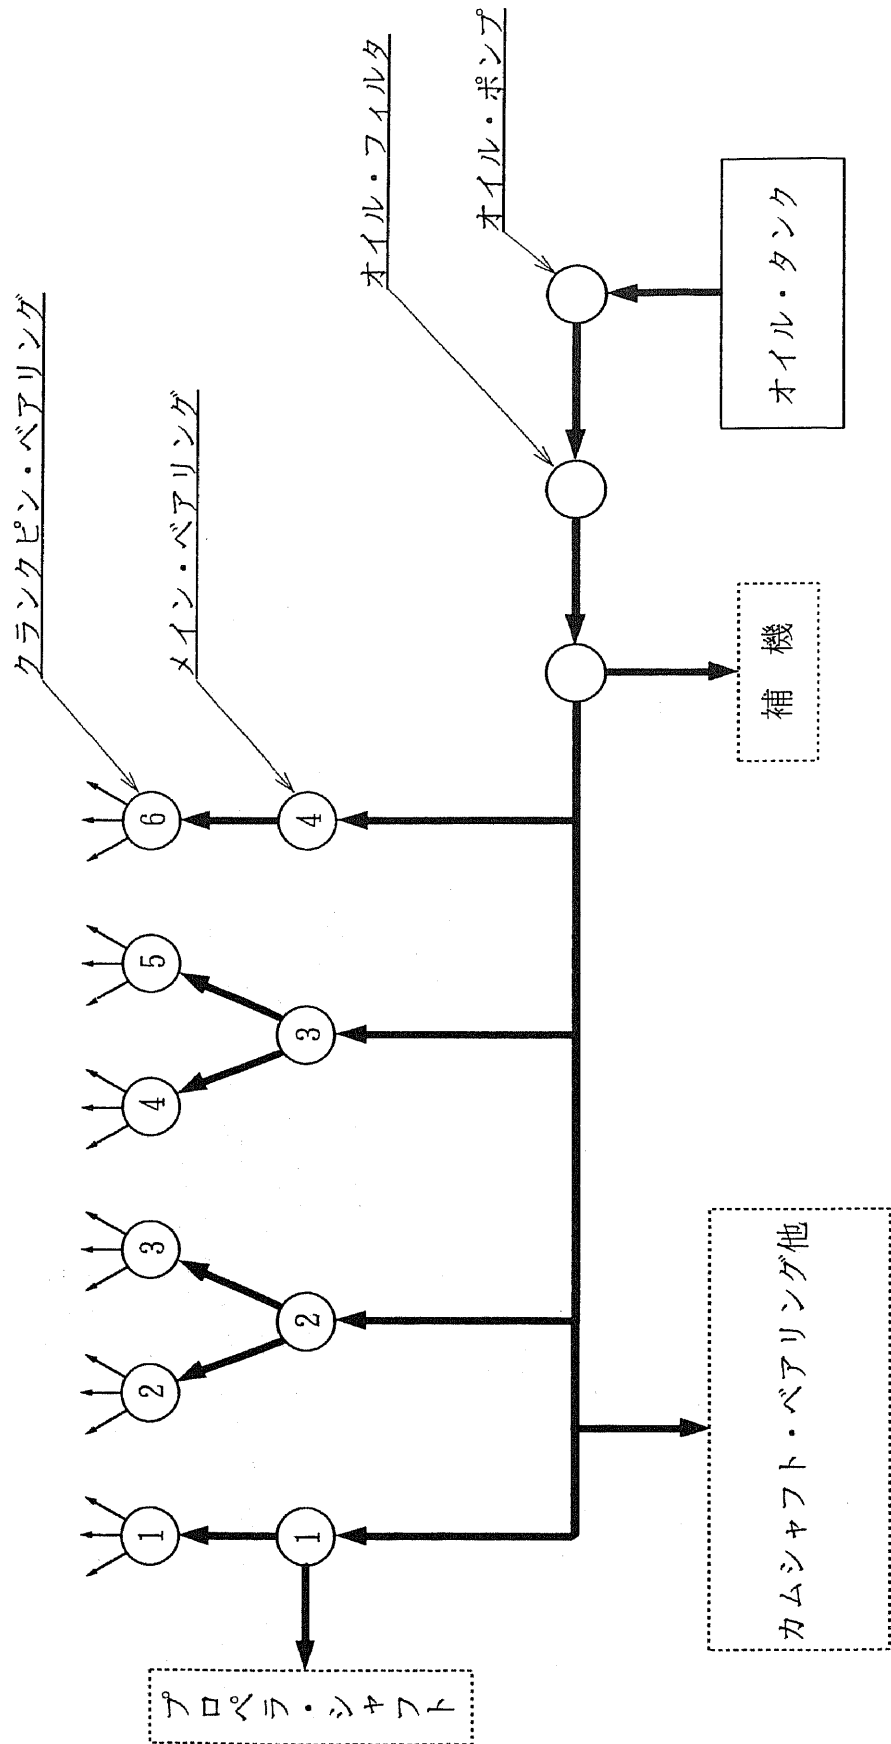
付図 5 潤滑油路概略図

メイン・オイル・ラインはクランクケース破損により、No.3とNo.4のメイン・ベアリング間で分断されていた。また、盲プラグの脱落及びオイル・ラインの閉塞は認められなかった。
