**航空事故調査報告書**  
**東北エアサービス株式会社所属**  
**川崎ヒューズ式369D型JA9454**  
**福島県南会津郡伊南村**  
**平成4年8月14日**

平成5年10月21日  
航空事故調査委員会議決  
委員長 竹内和之  
委員 吉末幹昌  
委員 宮内恒幸  
委員 東口 實

東北エアサービス株式会社所属川崎ヒューズ式369D型JA9454（回転翼航空機）は、平成4年8月14日、送電線の巡視飛行のため福島県南会津郡伊南村付近を飛行中11時30分ごろ、工事用索道に衝突し同村伊南川の中州に墜落した。

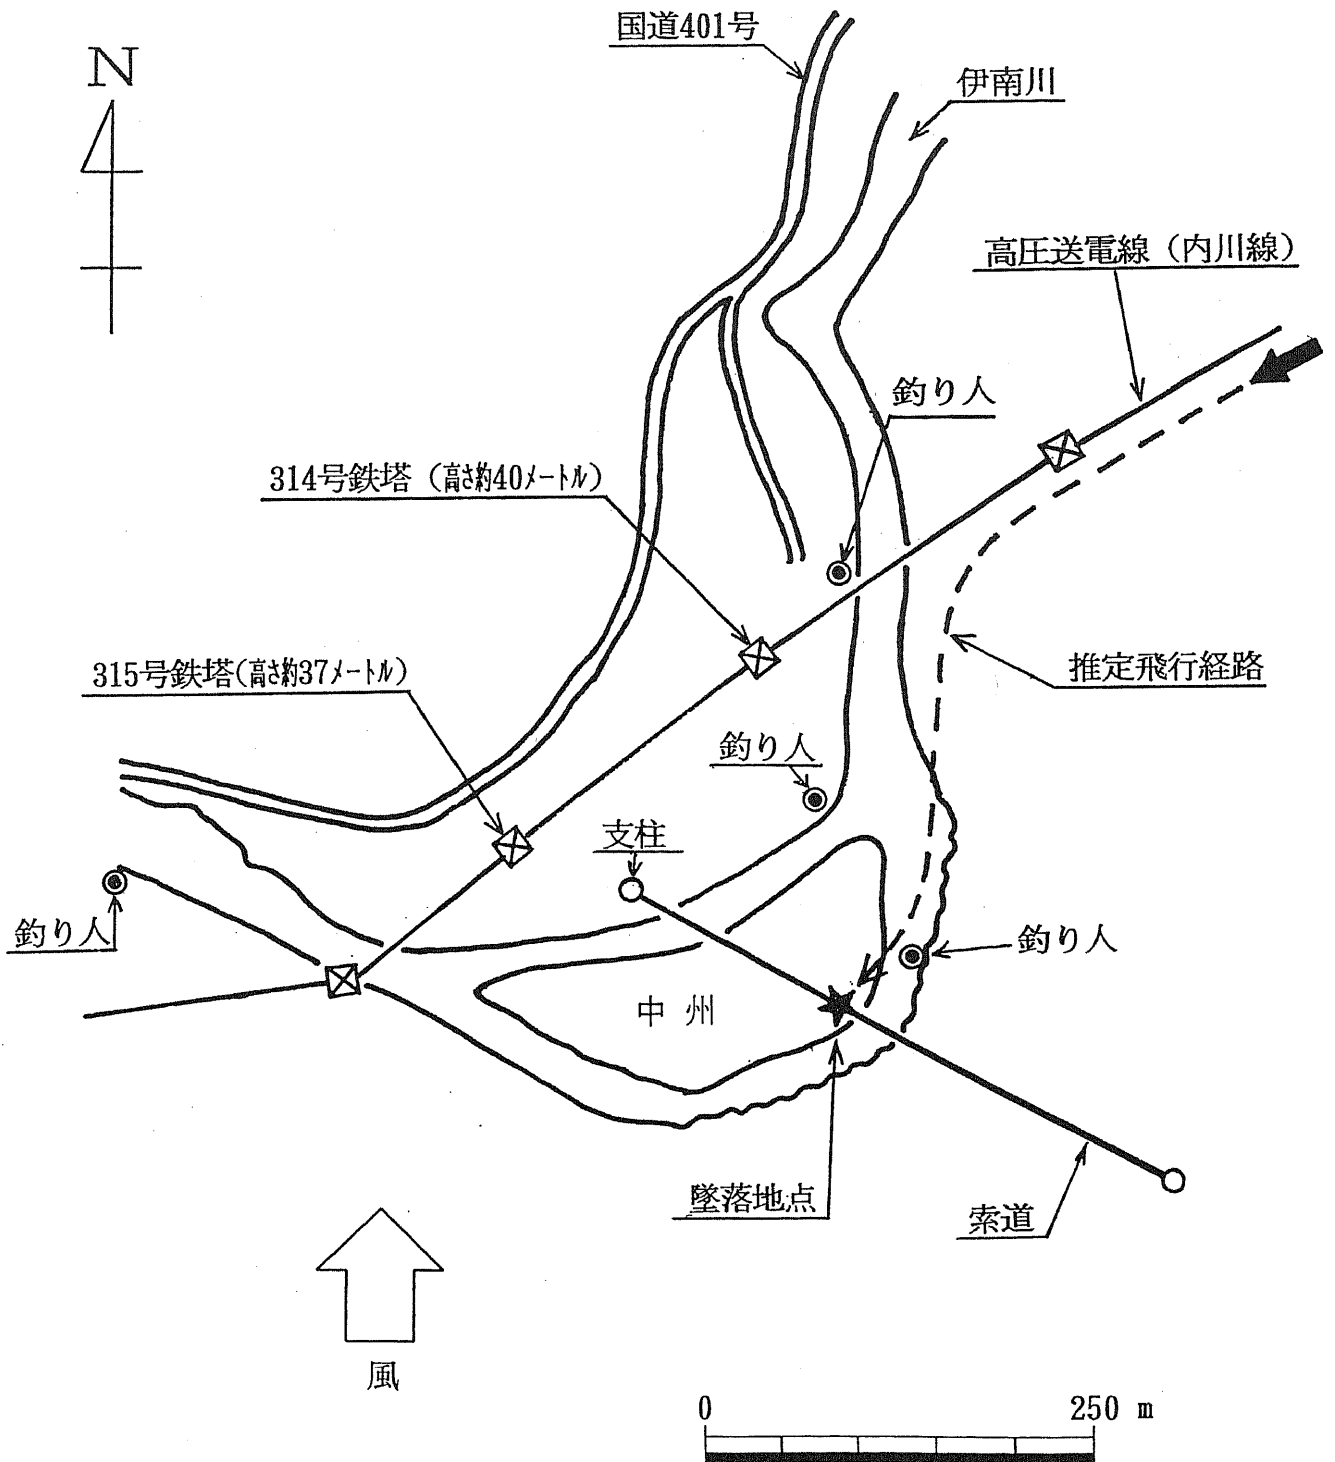
付図2 事故現場付近見取図

機体は索道の真下の川の中州に墜落しており、尾部はこれから南西に約 3 0 メートル離れた場所に落下していた。

事故発生地点は福島県南会津郡伊南村字安戸瀬 6 4 番地にある碎石場南側の伊南川の中州で、事故発生時刻は 1 1 時 3 0 分ごろであった。
