航空事故調査報告書
株式会社ベルハンドクラブ所属
アグスタ式A109AⅡ型 J A 9 6 6 1
東京ヘリポート
平成5年6月16日

平成6年2月17日

航空事故調査委員会議決

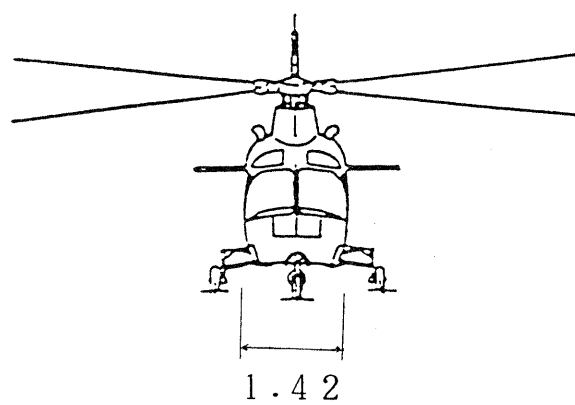
写真1 事故機

同機は、両主脚が上方に押し曲げられ、テール・ロータと下部垂直フィンが損傷していた。

同機の降着装置の前脚は損傷を受けていなかったが、両主脚はストラットが損傷し、車輪の下部が胴体下部とほぼ同位置の高さまで押し曲げられていた。下部垂直フィンの方約半分が押し潰され、2枚のテールロータ・ブレードの1枚は根元から折損し、1枚は先端部が損傷していた。

3.1.7 機体の損傷状況から同機は浮揚後ほぼ水平な姿勢で舗装面に落下し、このとき両主脚、テールロータ及び下部垂直フィンを損傷したものと推定される。
