航空事故調査報告書
川田工業株式会社所属
ロビンソン式 R 22 マリーナ型 JA7740
栃木県下都賀郡藤岡町
平成 5 年 8 月 4 日

平成 6 年 8 月 25 日
航空事故調査委員会議決
委員長 竹内和之
委員 小林哲一
委員 宮内恒幸
委員 東口實

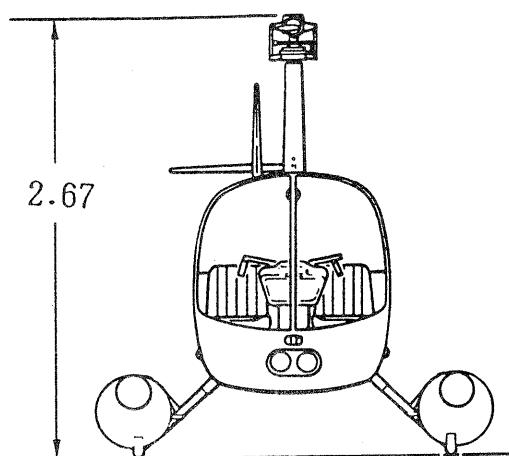
写真 事故機

- (1) 胴体部は風防及び左側ドアが破損し、テール・ブームは胴体との接続部で破損していた。
- (2) メイン・ロータ部は、マスト・チューブが右に傾き、ブレードは上に湾曲していた。
- (3) テール・ロータ部には特別の損傷は認められなかった。
- (4) エンジン部は外観上の損傷は認められず、手回し点検の結果も異常は認められなかった。また、スパーク・プラグ及び補機類の状況にも異常は認められなかった。
- (5) 降着装置に損傷は認められなかった。
- (6) 燃料及び滑油系統に異常は認められなかった。燃料は漏洩の痕跡が認められたが、約 10 gals がタンク内に残っていた。
- (7) 操縦系統はロッド及びチューブ類の一部に損傷が見られたが、機能上の異常は認められなかった。
- (8) 動力伝達機構はクラッチ・シャフトとテール・ロータ・ドライブ・シャフトの間のフレックス・プレートが変形していたが、その他に異常は認められなかった。
