航空事故調査報告書
個人所属
エンストロム式F-28 F型 JA7750
千葉県野田市
平成6年6月10日

平成7年2月16日
航空事故調査委員会議決
委員長 竹内和之一
委員 小林哲一
委員 宮内恒幸
委員 東昭
委員 東實

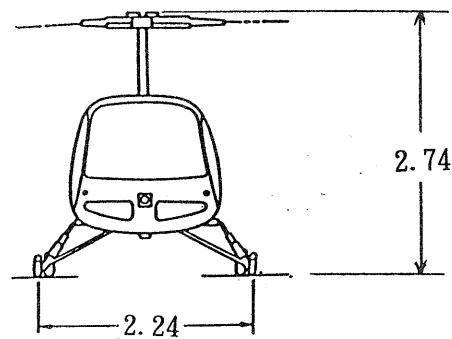
寫真 事故機

機体は機首方位を東に向け、破損した左降着装置（スキッド）を約15cm地面にめり込ませ、左に傾いた状態で、かく座していた。

左スキッドの後方クロス・チューブが左後方スキッド・クランプ位置で折損し、前方レグがスキッドから約75cmの位置で、左ドラッグ・ストラットがスキッドから約65cmの位置で、左前方オレオ・アッシィが前方クロス・チューブとのフィッティング位置でそれぞれ破損していた。
