航空事故調査報告書
鹿児島国際航空株式会社所属
ベル式206B型JA9464
鹿児島県大島郡笠利町
平成6年11月13日

平成7年11月15日
航空事故調査委員会議決
委員長 竹内和之一
委員 小林哲一
委員 川井力
委員 東口實
委員 相原康彦

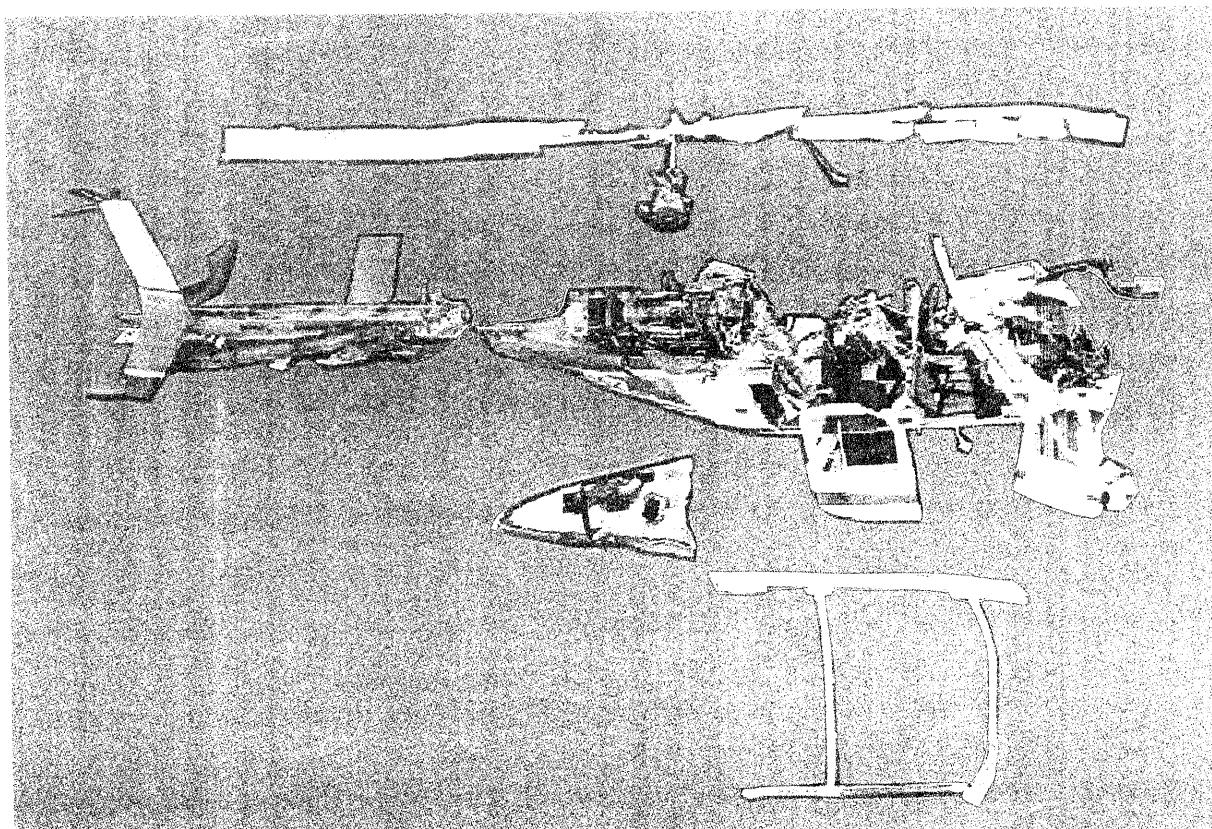
写真2 復元した事故機

- ① 白ブレードは、先端部から約4mのところで破断し、先端部から約2mの範囲にわたり、ブレード下面に直径2~3cmのへこみが多数あった。
- ② 赤ブレードは、大きく5つの部分に分断され、先端部約2mの破片が、事故現場から約190m離れた大島北高校の校舎の屋上で発見された。ブレードのルート部は、ロータ・マストに接続されたまま崖下で発見され、残りの他の3個の破片は崖の頂上及び中腹で発見された。
- ③ トランスマッションは、ロータ・マスト、ロータ・ヘッド、ロータ・ブレード片約1mが両側に接続した状態で、機体から分離していた。
- ④ トランスマッションのマグネチック・チップ・ディテクタを取り外して点検した結果、異常は認められなかった。

胴体は、中央部から2つに折れ、胴体上部は原形を留めない程度に破損していた。

- ① スキッドは、左右とも後方クロス・チューブ接続部から破断していた。
- ② 後方クロスチューブは、機体取付部から分離脱落していた。

- ① テール・ブームは、胴体取り付け部後方約50cmのところでほとんど破断し、胴体の右側に約110°折れ曲がっていた。
- ② 右側ホリゾンタル・スタビライザは、先端部前方から斜め後方につぶれたように変形していた。

- ① サイクリック・スティックは、取付部で破断していた。
- ② コレクティブ・ピッチ・レバーは、取付部で破断していた。
- ③ ハイドロ・サーボ・アクチュエータ
サイクリック・コントロール用サーボ・アクチュエータは、2個とも、機体から分離脱落していた。また、コレクティブ・ピッチ・コントロール用サーボ・アクチュエータは、機体に残っていたが、作動油配管は分離し、
