航空事故調査報告書
ジャルフライトイアカデミー株式会社所属
ビーチクラフト式58型 JA5292
長崎空港
平成7年7月22日

平成8年3月14日
航空事故調査委員会議決
委員長 竹内和之一
委員 小林哲一
委員 川井力
委員 東口實
委員 相原康彦

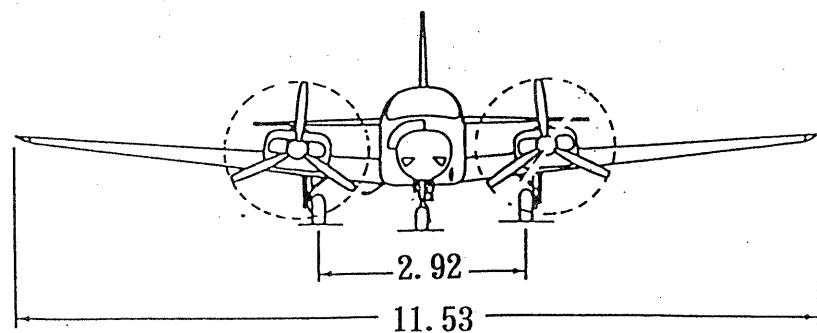
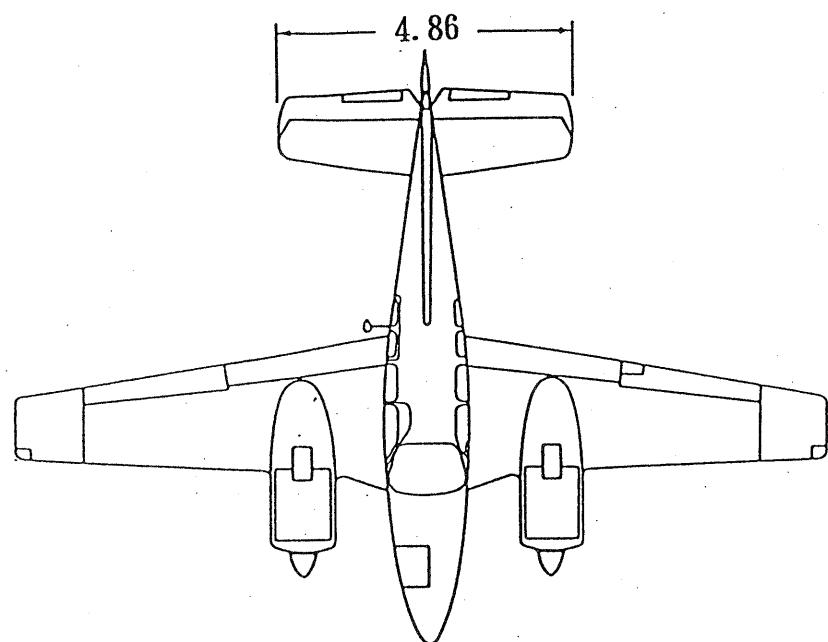
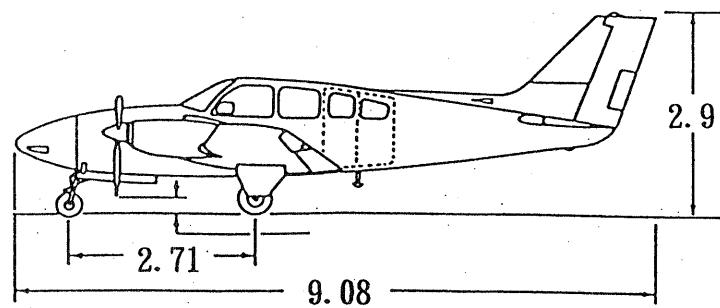
写真1 事故機

左右主脚共に損傷は認められなかったが、前脚はリトラクト・ドラグ・レグ・アセンブリの後ろ側ボルト孔が破断しており、前脚格納室はリトラクト機構が作動しないまま前脚が格納された状態になっていた。

3.1.5 同機は、着陸のため接地した際、前脚のリトラクト・ドラグ・レグ・アセンブリが破損し、機首部が沈んだためプロペラ・ブレードが接地し、擱座したもの
