航空事故調査報告書

株式会社エースヘリコプター所属
川崎ベル式47G3B-KH4型 J A 7 5 6 8
川崎ベル式47G3B-KH4型 J A 7 4 2 2

鹿児島空港

平成7年5月27日

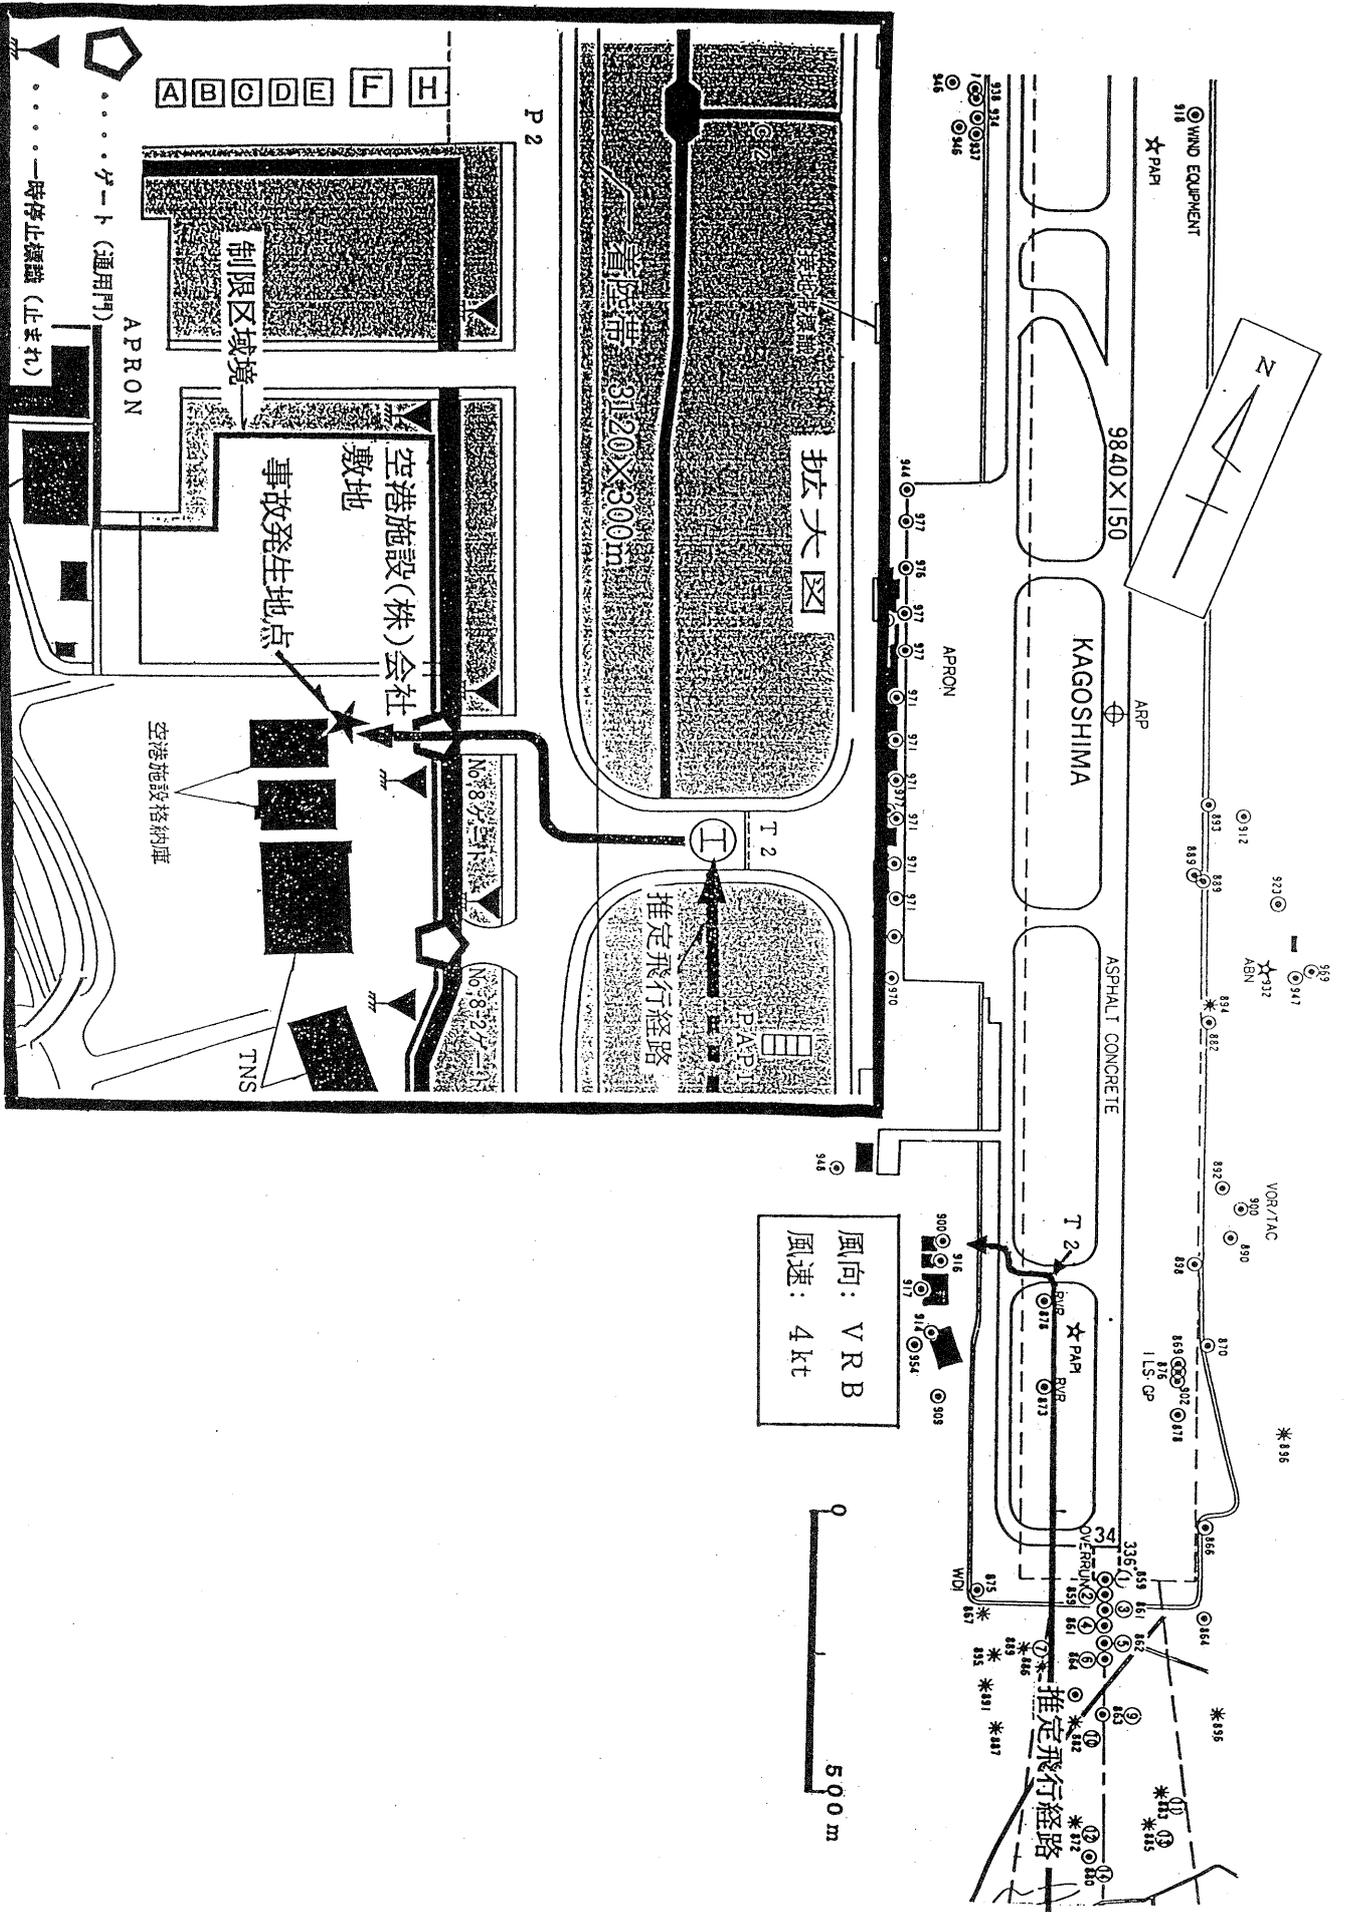
付図 1 推定飛行経路図

J A 7 5 6 8（以下「A機」という。）は、機体空輸のため、平成7年5月27日、10時55分頃、機長のみが搭乗して、J A 7 4 2 2（以下「B機」という。）及びJ A 7 4 8 8と編隊飛行（B機が長機）にて鹿児島新港場外離着陸場を離陸し、北東約28kmにある鹿児島空港の誘導路T2に11時17分着陸した。

事故発生地点は、鹿児島県始良郡溝辺町麓269-1鹿児島空港に隣接する空港施設株式会社敷地内の格納庫前エプロン上で、事故発生時刻は、11時20分頃であった。(付図1及び2参照)
