航空事故調査報告書
個人所属
セスナ式T 210N型JA3882
静岡県清水市
平成8年6月2日

平成8年9月9日
航空事故調査委員会議決
委員長 竹内和之一
委員 小林哲一
委員 川井力
委員 東口實

1.1 航空事故の概要

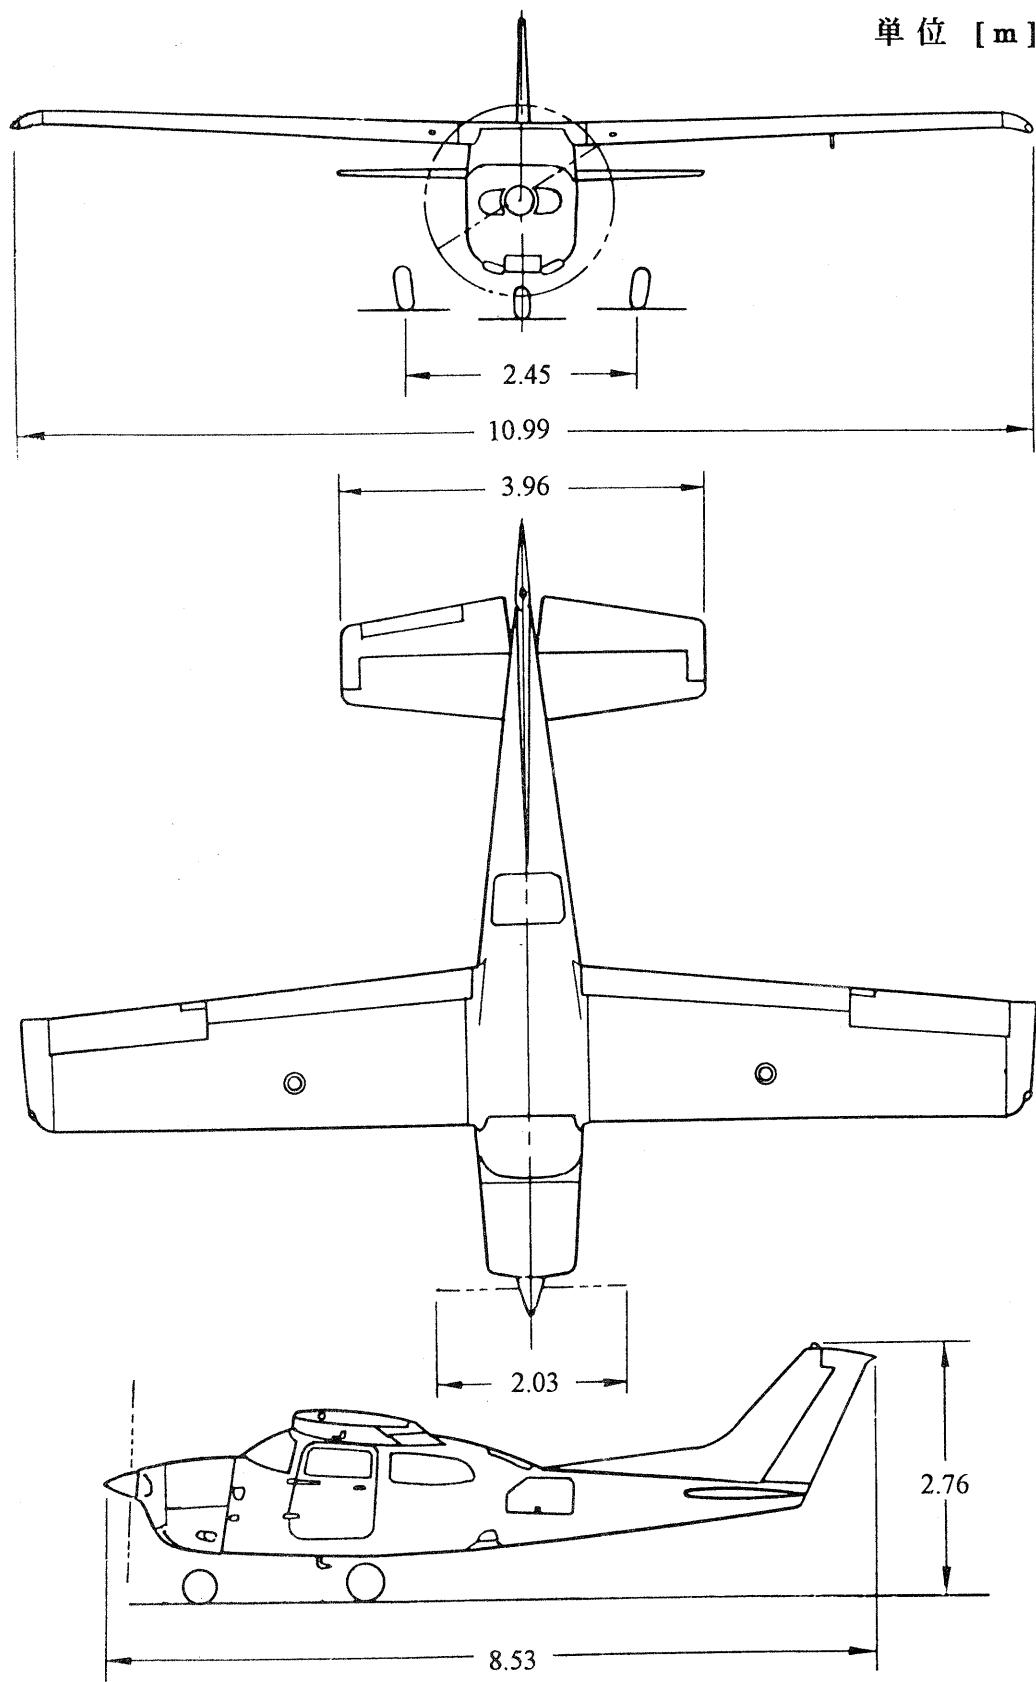
写真 1 事 故 機

個人所属セスナ式T 210N型JA3882は、平成8年6月2日、レジャー飛行を終え三保場外離着陸場へ着陸した際、15時57分ごろ、前脚が引っ込み（引き込み式）、離着陸地帯上でかく座した。

同機は中破したが、火災は発生しなかった。
