航空事故調査報告書
アサヒ・ソアリング・クラブ所属
グローブ式グローブG109B型 JA2417
埼玉県北葛飾郡庄和町
平成7年6月3日

平成8年10月3日
航空事故調査委員会議決
委員長 竹内和之
委員 小林哲一
委員 川井力
委員 東口實
委員 相原康彦

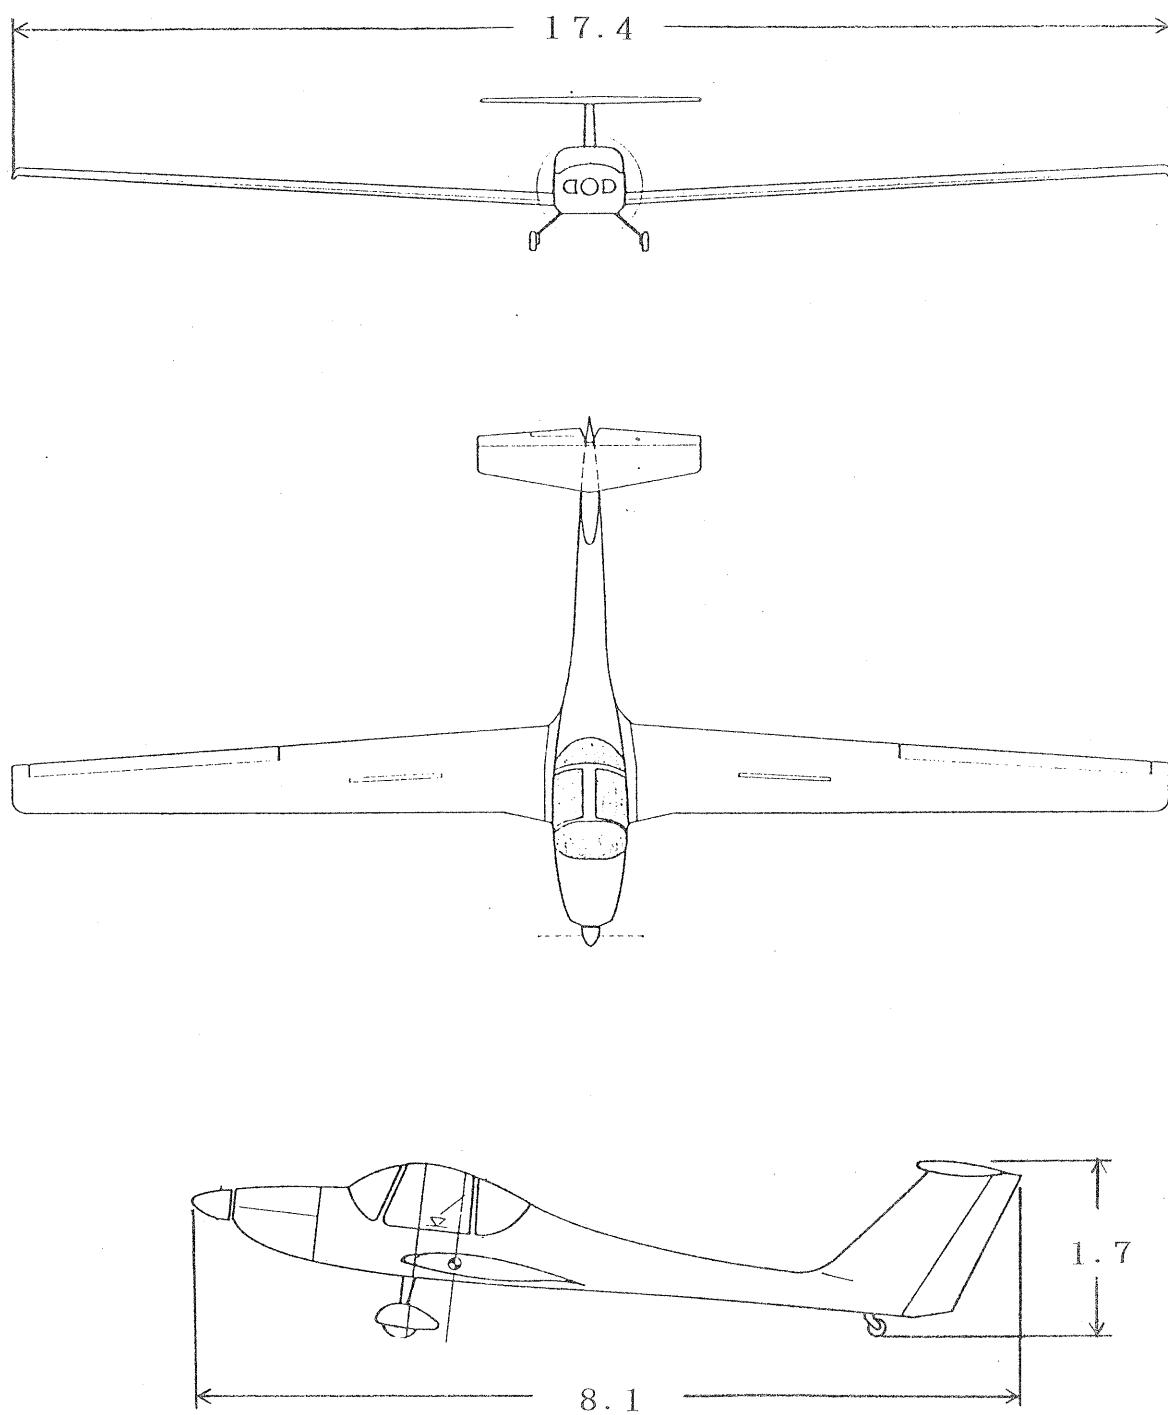
その1 事故機

プロペラ	破損
エンジン	一部損傷、マウント損傷
胴 体	中央胴体 下部及び左右主翼取付け部損傷 後部胴体 破断分離
主 翼	左右主翼 損傷
尾 翼	左水平安定板 損傷 左エレベータ 損傷 ラダー 損傷
着陸装置	左主脚 折損 右主脚 変形

同機は、曳航索が右主翼端の後縁付近に食い込んで繋がっていたが、その他には、墜落による損傷を除いて機体、エンジンとともに異常は認められなかった。

写真 事故機及び右主翼端部
