航空事故調査報告書
ジャルフライトアカデミー株式会社所属
ビーチクラフト式58型JA5299
長崎空港
平成8年4月6日

平成8年11月21日
航空事故調査委員会議決
委員長 竹内和之
委員 小林哲一
委員 川井力
委員 東口實
委員 相原康彦

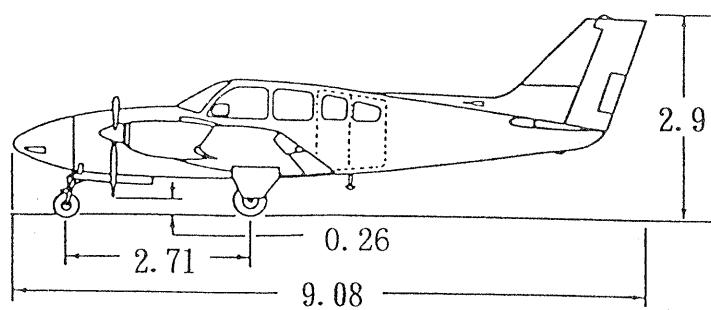
写真 1 事故機

前脚プランジャー・アセンブリ	損傷（フォーク部破断）
プロペラ・ブレード	損傷（左右とも全て先端部が後方に湾曲及び擦過痕）
前脚ドア	損傷（前方部に擦過痕）
最前方隔壁	損傷（下部に擦過痕）

本事故は、前脚のプランジャ・アセンブリ・フォーク部が疲労破断したため、前脚が脚下げ位置に固定できなくなり、着陸の際、前脚が引き込み、滑走路上に擱座したものと認められる。
