航空事故調査報告書
菱和式つばさW1-1-G25B型
超軽量動力機 JR1051
福島県いわき市三和町
平成8年7月1日

平成8年11月21日
航空事故調査委員会議決
委員長 竹内和之
委員 小林哲一
委員 川井力
委員 東口實
委員 相原康彦

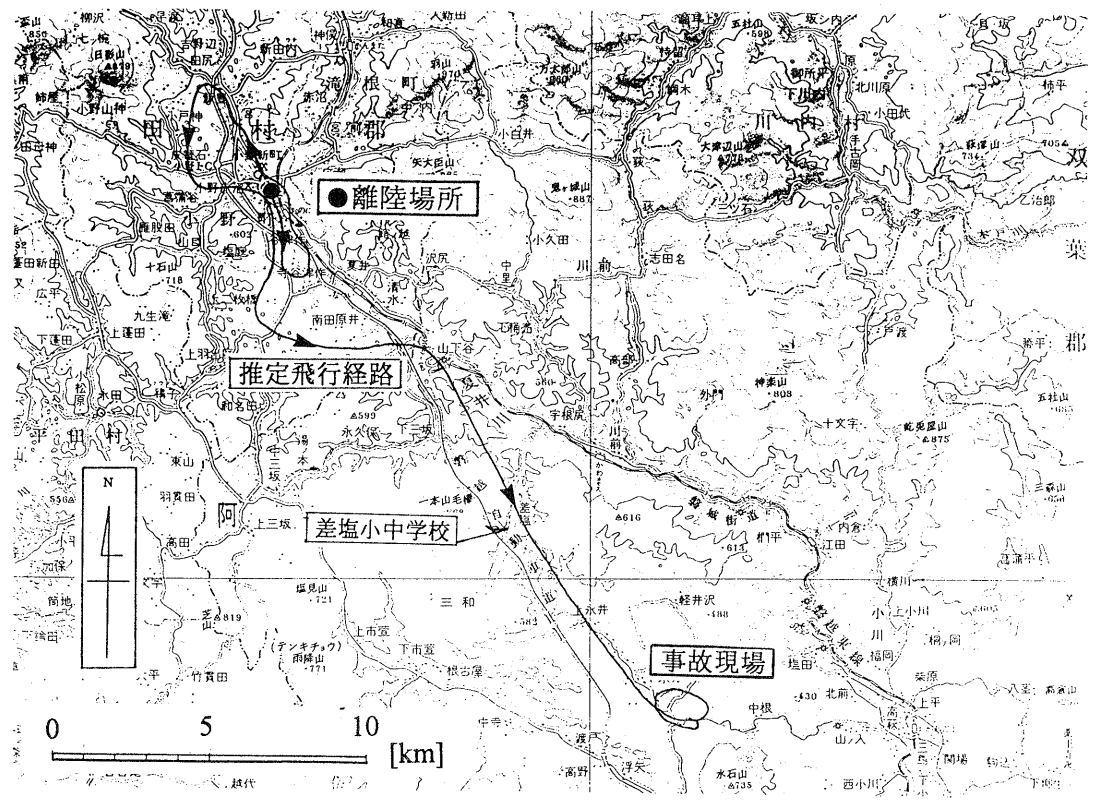
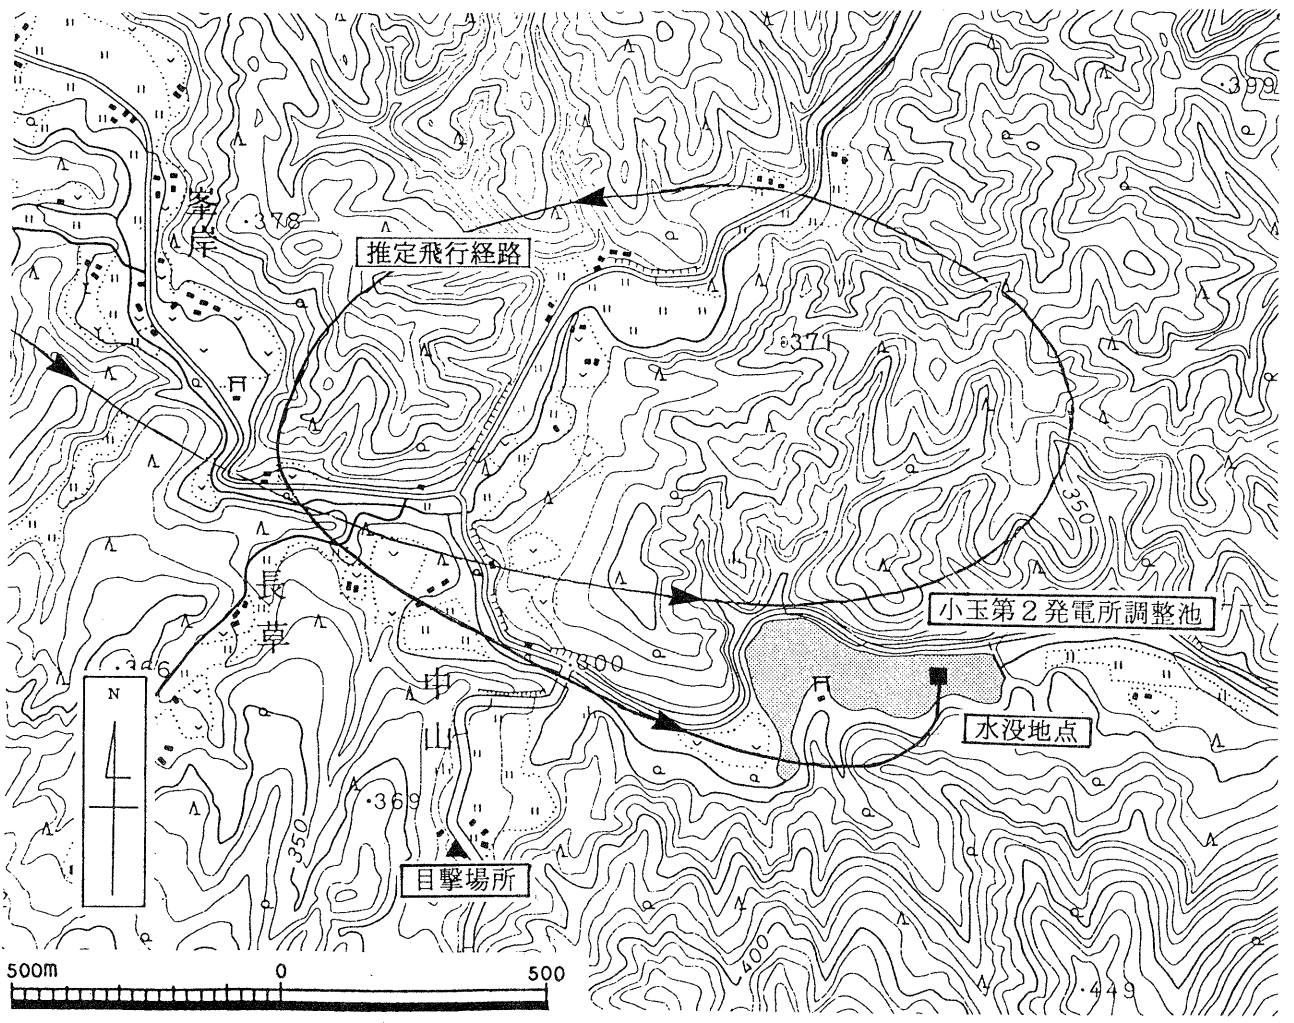
付図1 推定飛行経路図

同機には、家庭用ビデオカメラが取り付けられており、途中まで記録されたその映像には、離陸した同機が小野町上空を1周した後、磐越自動車道沿いに差塩小中学校の上空を通過し、いわき市三和町にある小玉第2発電所調整池（以下「発電所調整池」という。）方面に向けて、南東に飛行していたのが記録されていた。

同機の座席シート右脇のパイプには、家庭用のビデオカメラが取り付けられてお
り、水中よりその録画テープが回収された。しかし、テープの損傷のため、録画開
始後44分、磐越自動車道沿いにあり発電所調整池まで約8.5 kmの差塩小中学校
上空を南東に通過した映像を最後に、再生は不可能であった。このため、事故現場
である発電所調整池付近での映像は再生できなかった。
