航空事故調査報告書
中日本航空株式会社所属
ベル式206B型JA9425
岩手県花巻市
平成8年8月1日

平成9年1月23日

航空事故調査委員会議決
委員長 竹内和之
委員 小林哲一
委員 川井力
委員 東口實

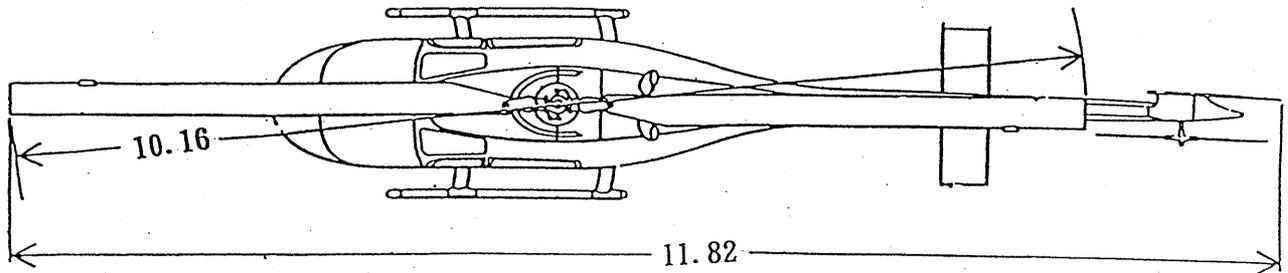
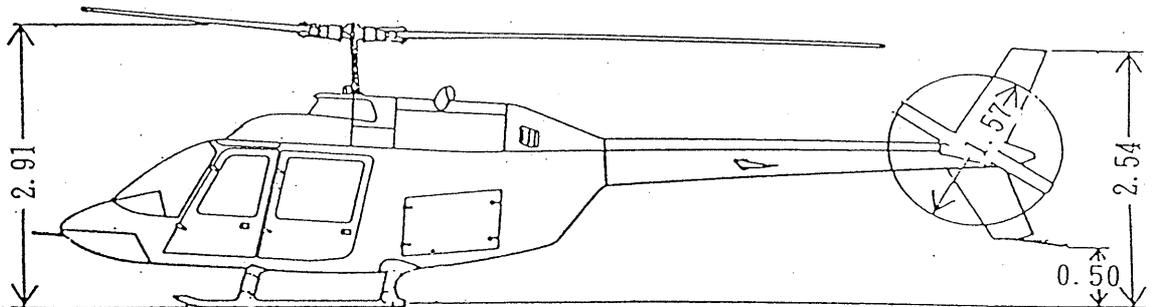
写真1 事故機

- ① メイン・ロータ・ブレードは、2本ともメイン・マストの取り付け部で切損していた。
- ② 白のロータ・ブレードは、中間部が破損していた。また、3箇所にてール・ブームと同色の青色塗料が付着していた。
- ③ 赤のロータ・ブレードは、3つに破断していた。なお、先端部には、ブレード裏側に先端から約110cmにわたって泥が付着していた。
- ④ メイン・マストは、ロータ取り付け部で切損していた。

- ① テール・ブームは、胴体との取り付け部で切損し、さらに、後方から約200cm付近で切断されていた。後方の切断は、白のメイン・ロータ・ブレードにてール・ブームと同色の青色塗料が付着していたことから、同ブレードにより切断されたものと推定される。
- ② テール・ドライブシャフトは3つに破断していた。
- ③ 左スタビライザは破損していた。
- ④ 右スタビライザは先端部が切損し、切損部にメイン・ロータ・ブレードで切断されたと思われる痕跡があった。
- ⑤ テール・ロータ・ブレードには、損傷はなかった。

左右スキッドともに機体から分離し、数カ所で破断しており、一部欠損していた。

左側ブームの先端部が欠損していた。
