航空事故調査報告書  
個人所属  
セスナ式T 210N型 JA3948  
静岡県清水市  
平成7年3月21日

平成9年4月10日  
航空事故調査委員会議決  
委員長 竹内和之  
委員 小林哲一  
委員 川井力  
委員 東口實  
委員 相原康彦

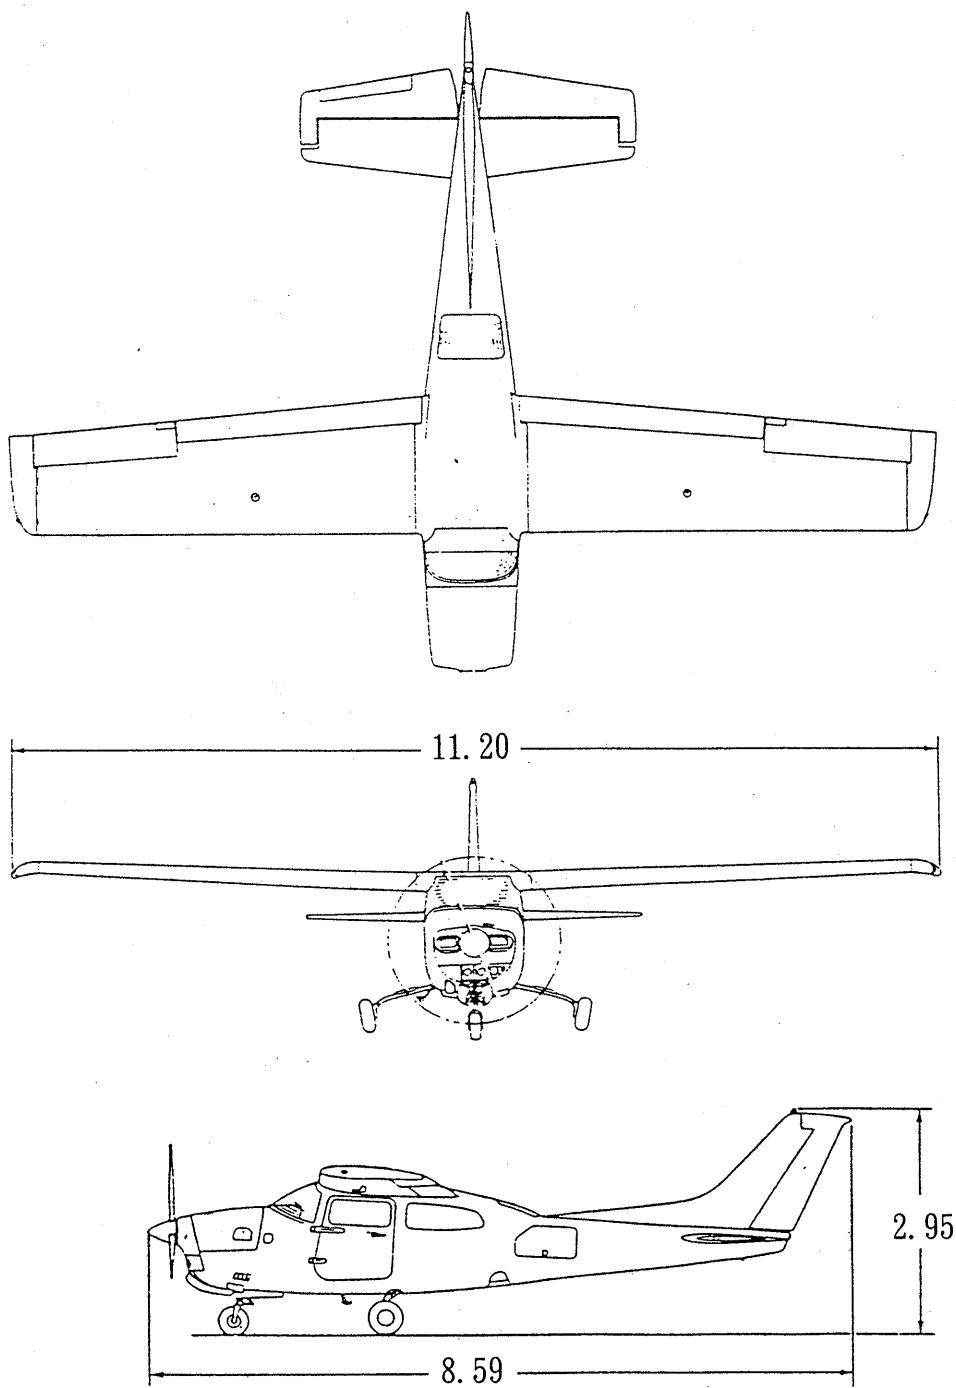
写真 1  
転覆した事故機

個人所属セスナ式T 210N型JA3948は、平成7年3月21日、レジャー飛行を行い、13時45分ごろ、静岡県清水市の三保場外離着陸場に着陸した際、左主翼端等を離着陸地帯の路面に接触させた後、離着陸地帯を逸脱し、転覆した。

離着陸地帯脇の草地を走行中、急に制動がかかって尾部が上がり、前方に転倒し、背面姿勢となって停止した。

大 破

左主翼端破損、左主翼変形

前部胴体変形、ノーズ・カウル損傷、

後部胴体変形、テール・コーン損傷

垂直安定板変形、ラダー先端破損、

右水平安定板変形、右エレベータ損傷
