航空事故調査報告書 個人所属

パイパー式PA-46-310P型JA4015

三重県度会郡紀勢町

平成8年12月7日

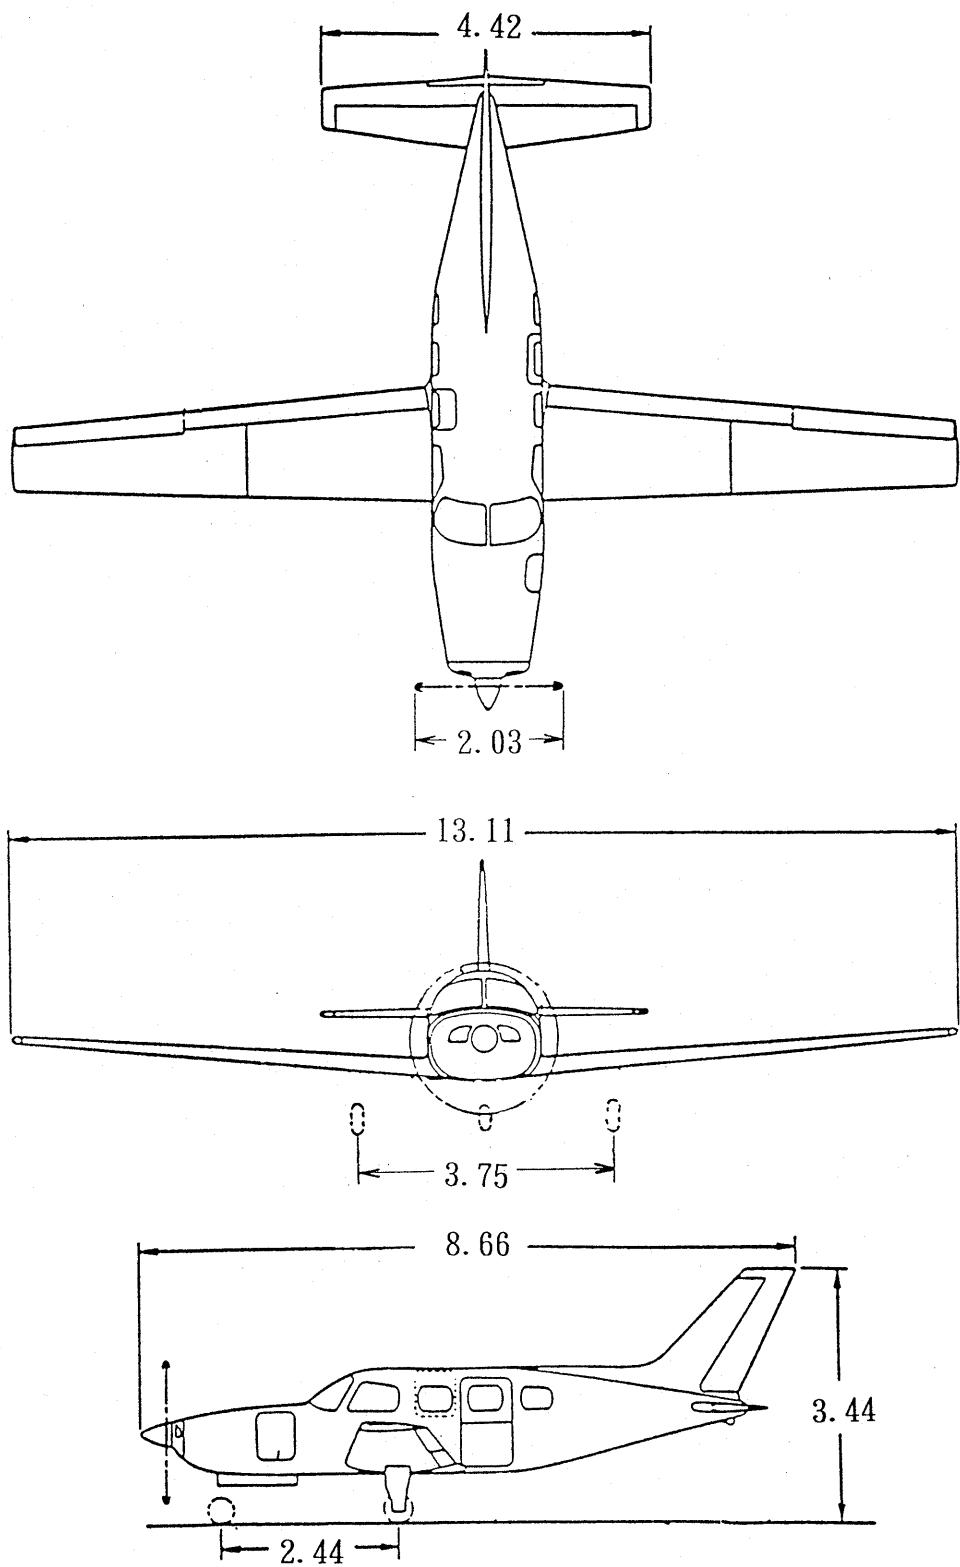
写真1 事故現場

個人所属パイパー式PA-46-310P型JA4015は、平成8年12月7日、レジャー飛行のため、調布場外離着陸場を離陸し、高知空港へ向け飛行中、エンジンの出力が低下し、11時15分ごろ、三重県度会郡紀勢町錦港の沖合に不時着水し、水没した。

同機は大破したが、火災は発生しなかった。
