航空事故調査報告書
阪急航空株式会社所属

アエロスパシアル式AS350B型 JA9395

三重県松阪市

平成8年7月22日

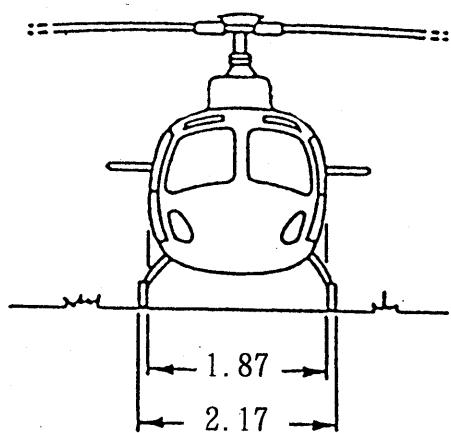
写真 1 事故機

機体前部	破	損
胴体下部	破	損
テール部	打	痕

フロント・ロワー・フェアリング、右側インター・ロワー・フェアリング、ロワー・リア・フェアリング、右側キャビン・ドア下部、右側コックピット・ドア下部、右側フロア・リブ 2 枚、右側ショック・アブソーバ、右側バイブレーション・アブソーバが破損。
