航空事故調査報告書

ロビンソン式R22 Beta型 JA7800

滋賀県坂田郡山東町

平成9年1月25日

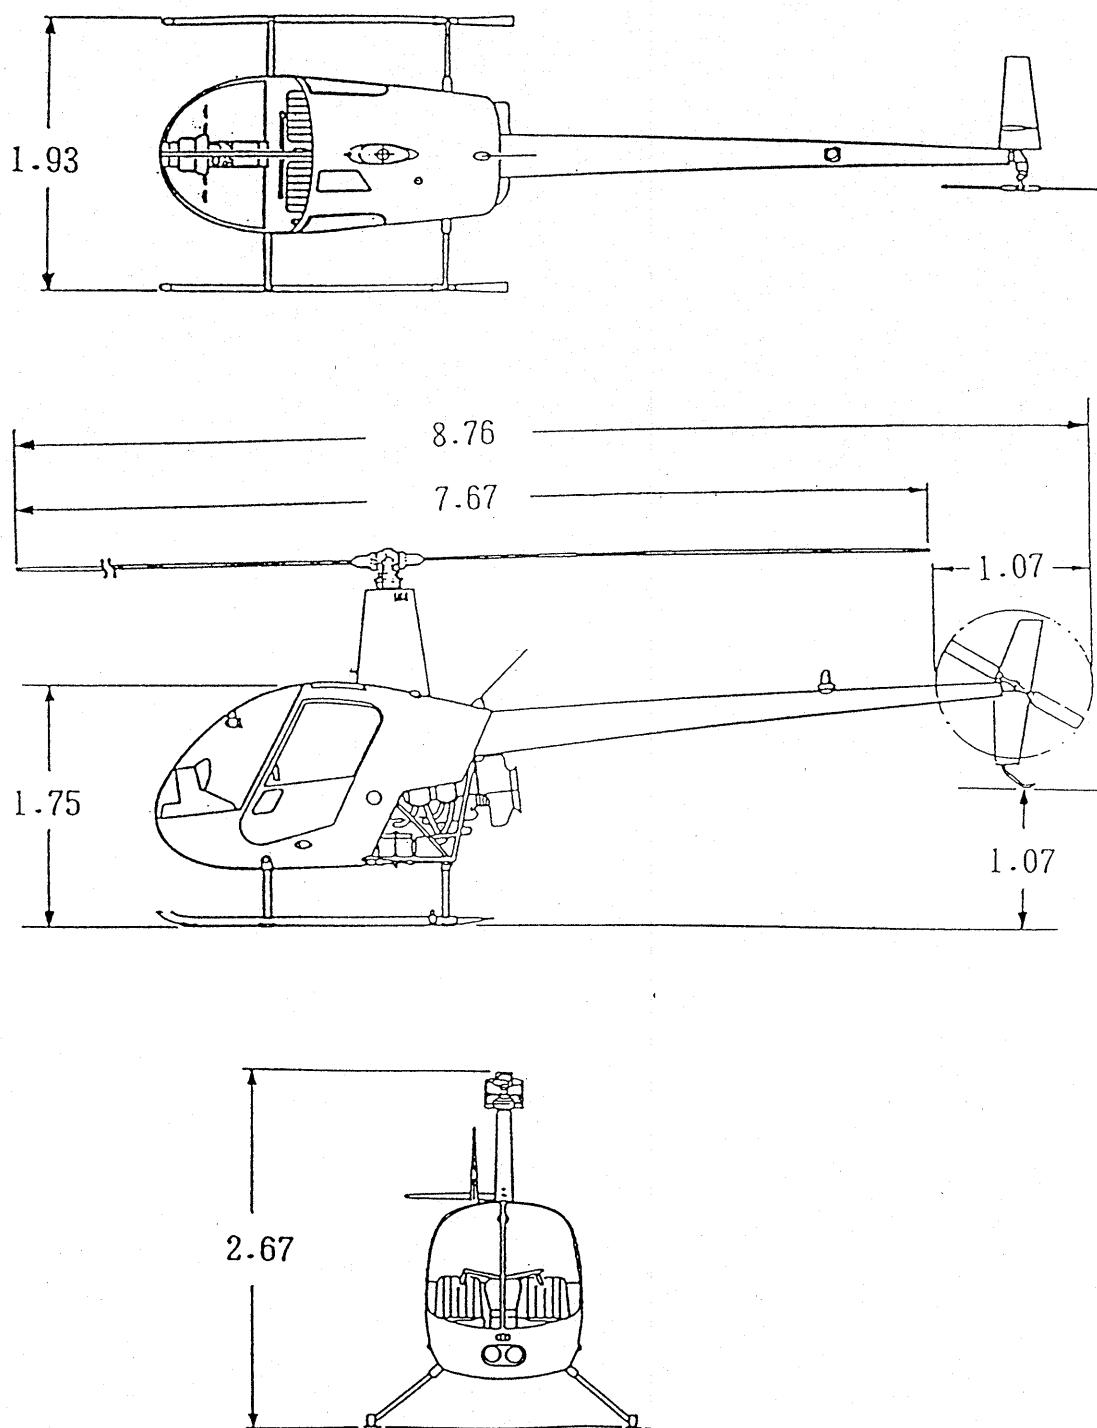
写真 1 事故機

- (1) テール・コーンの中央部にメイン・ロータ・ブレードでたたいたと思われる打痕があった。
- (2) メイン・ロータ・ブレードは、2本とも湾曲していた。
- (3) テール・ロータ・ブレードは、2本とも湾曲していた。
- (4) 胴体に大きな損傷は認められなかった。
(写真参照)
