航空事故調査報告書

Ⅲ 個人所属
富士重工式FA-200-180型
JA3628
ハードランディングによる機体損壊

所 属 個人
型 式 富士重工式FA-200-180型
登録記号 JA3628
事故種類 ハードランディングによる機体損壊
発生日時 平成28年8月6日 12時19分ごろ
発生場所 熊本空港

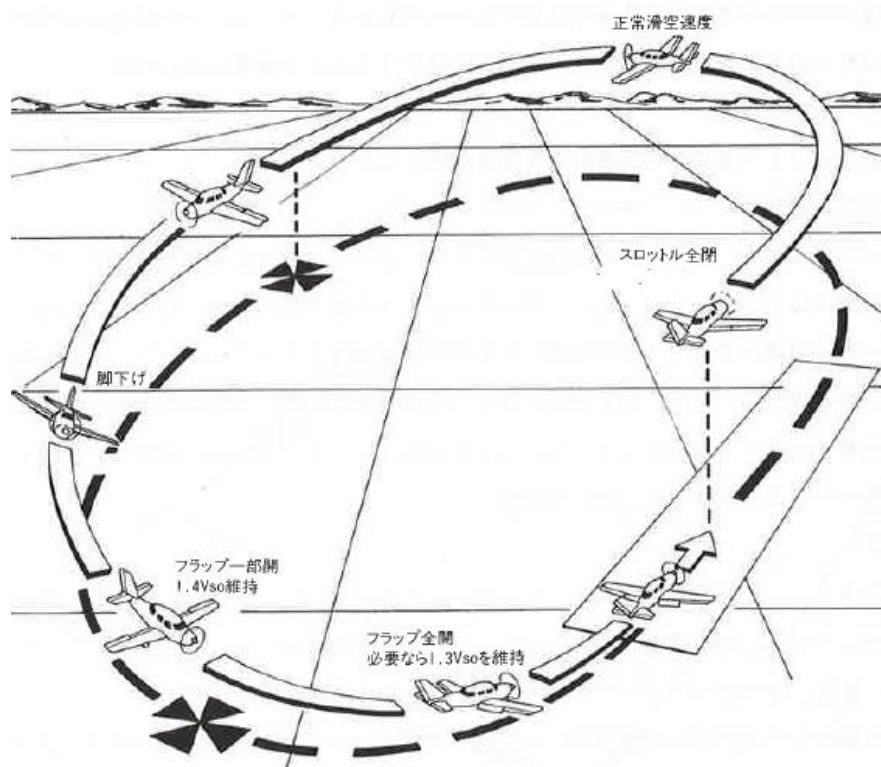
「飛行機操縦教本(以下「教本」という。)(財団法人航空振興財団2009年、p.132)に 360° 直上進入によるエンジン故障を想定した緊急着陸訓練に関し、次の記載(次図を含む。)がある。(抜粋)

ダウンウインド・キー・ポジションを通過したならば次はベース・キー・ポジションを対地800フィート程度で通過するように旋回を継続する。必要があればフラップはこの付近から使い始める。しかし、フルフラップは最終進入を確立するまでは使用してはならない。(中略)

最終進入コースへの旋回は少なくとも対地300フィート以上の高度で完了する。
