AA2018-7

航空事故調査報告書

I ユナイテッド航空株式会社所属
ボーイング式787-9型 N29968
機体の動揺による客室乗務員の負傷

平成30年9月27日

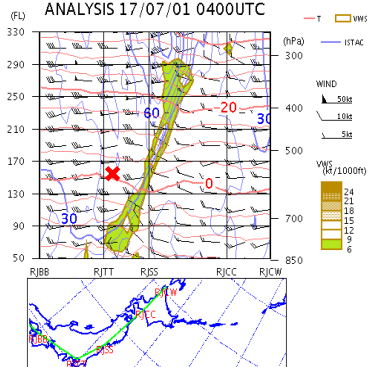
<p>図5 毎時大気解析図（航空路断面）</p>

<p>図4 国内悪天実況図</p> <p>(3) 毎時大気解析図 航空路断面における平成29年7月1日13時の毎時大気解析図（図5）によれば、事故発生場所近くでは6～9kt/1,000ftの高度差に対する風向風速の変化を示す鉛直シア（VWS：Vertical Wind Shear）が解析されていた。</p>
