AI2017-3

航空重大インシデント調査報告書

アエロスパシアル式AS332L1型（回転翼航空機） JA9678

つり下げ輸送中における物件の落下

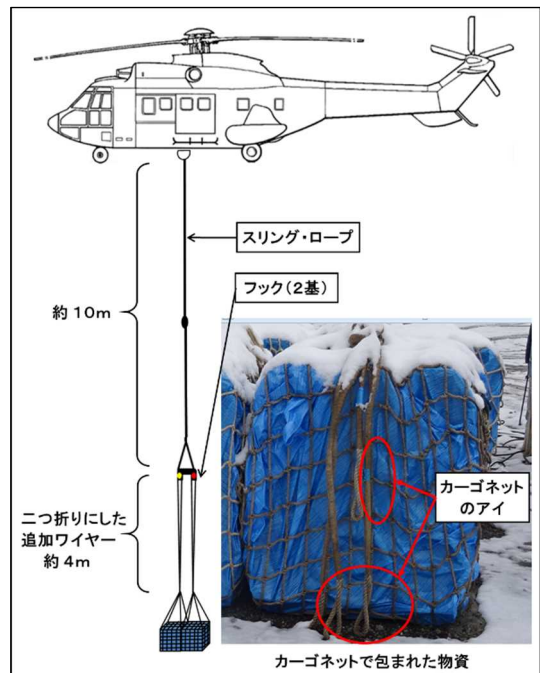
図1 つり下げイメージ

グ・ロープの先端に赤色及び黄色に塗色された2基のフック（以下「赤フック」及び「黄フック」という。）が併装されており、11回目の輸送から、カーゴネットで包まれた物資をフックにつり下げて輸送していた。

地上作業員Aは、11回目の輸送時にはカーゴネットのアイ^{*1}を直接フックに掛けたが、機長から無線で指示を受け、12回目の輸送から8mのワイヤーを二つ折りにしてフックとカーゴネットの間に追加することにより、スリング・ロープの全長を長くしていた。

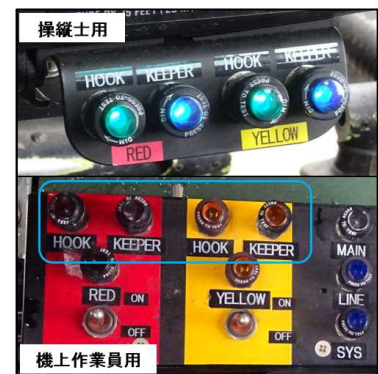
写真2 指示灯

機長は、つり上げ時と離陸上昇中に確認用のミラーにより、機上作業員は目視により、つり荷を確認したが異常はなかった。地上作業員AとBも、同機の離陸状況を見ていたが、つり荷は安定しており異常はなかった。同機が同場外近傍の送電線鉄塔上空を通過後、機長と機上作業員はキーパー及びロードビーム^{*3}がロックされていることを示すフック状態指示灯（以下「指示灯」という。）の全てが点灯していることを確認した。機長は、高度を上げるための加速中（気圧高度600～700ft、速度50～60Kt）に、短い異音とともに軽いショックを感じた。ミラーで確認すると、つ

機上作業員は、機外を見て、黄フックに掛けたワイヤーのアイのうち片方が外れ、つり荷が落下していくのを確認した。この時、機長席及び誘導席のキーパー及びロードビームの指示灯は全て点灯していた。

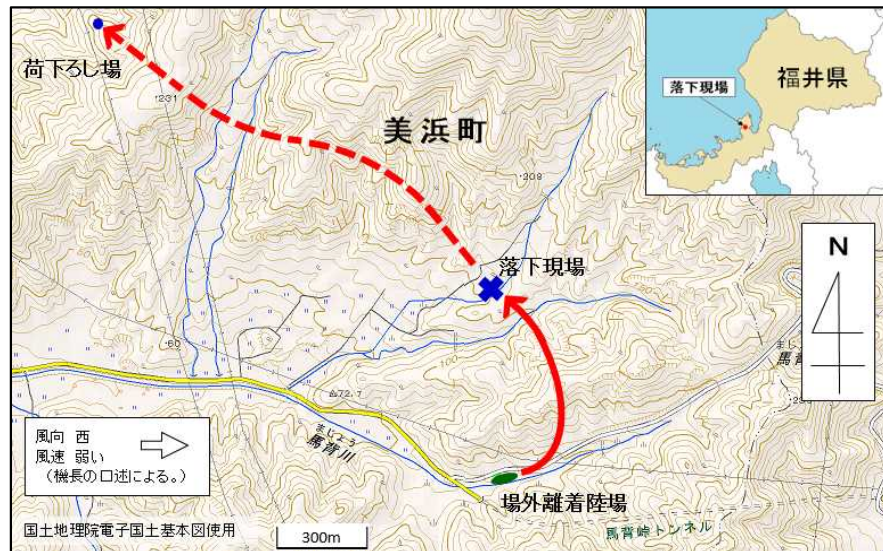
図2 推定飛行経路

本重大インシデントの発生場所は、同場外の北約650mの山林（北緯35度41分15秒、東経136度00分05秒）で、発生日時は、平成28年3月1日、10時08分ごろであった。

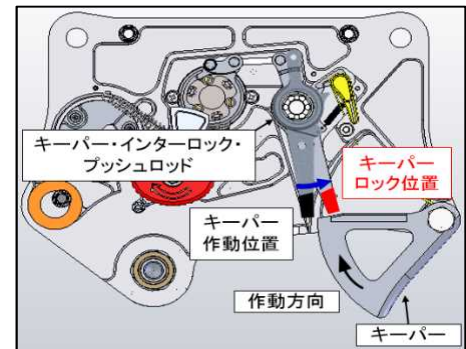
図3 キーパーロック機構

キーパーは、ロードビームに一定の荷重（3.4kg以上）が加わること又は下方へ瞬間的に荷重が掛かることにより、キーパー・インターロック・プッシュロッド（以下「プッシュロッド」という。）の先端がキーパーの上側へ動いてロックされる。（図3）
