事例4

激しい大気の擾乱に遭遇し、機体が大きく動揺して乗客が重軽傷を負った

概要：A社所属エアバス式A330-300型機は、平成24年8月21日（火）、同社の定期便としてホノルル国際空港（米国）を離陸し、仁川国際空港（韓国）に向け飛行中の15時17分ごろ、島根県松江市の上空、高度約40,000ftにおいて機体が動揺し、乗客2名が重傷を、乗客1名が軽傷を負った。同機には、機長ほか乗務員14名、乗客206名の計221名が搭乗していた。機体の損壊はなかった。

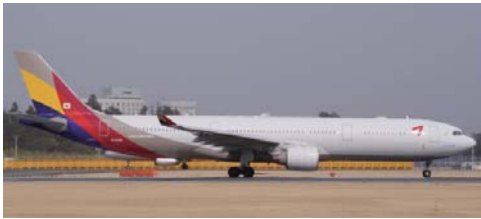
事故機

機長が行った A/P 解除後の操縦操作により、機体が大きく動揺した結果を招いた可能性が考えられる

機長は、高高度でかつ大気の擾乱の中を手動操縦により同機を安定させることが困難であったものと考えられる

ピッチ角の変化は A/P 解除後に顕著な動きとなっていたことから、自動操縦を継続していれば、これほどのピッチ角の変動はなかった可能性が考えられる

A 社の規程には、強い乱気流に遭遇した場合は A/P を継続使用することが規定されている
