重大インシデント調査事例

側線の曲線部において、まくらぎの腐朽により犬くぎが十分な支持力を有していない箇所が連続していたため、同一箇所において2回、機関車が脱線した事例

鉄道

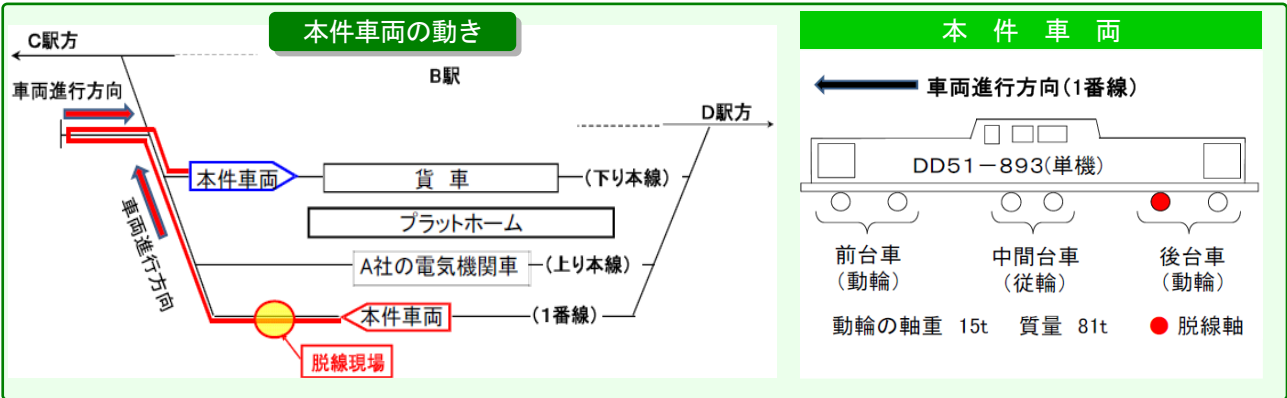
概要：機関車(DD51-893)は、平成22年6月29日(火)09時22分ごろ、単機でA社B駅の1番線(側線)から下り本線へ転線した。機関車が1番線を走行した際、A社の係員が異音を感知したため、機関車が下り本線上に停止したときにその旨を運転士に伝えた。機関車は後台車第1軸右車輪に脱線による擦過痕があり、1番線の軌道に損傷があった。機関車には運転士1名が乗務しており、車両の先頭部では操車係1名が誘導を行っていたが、負傷はなかった。
