運輸安全委員会ニュースレター

Japan Transport Safety Board Newsletter

事故調査事例

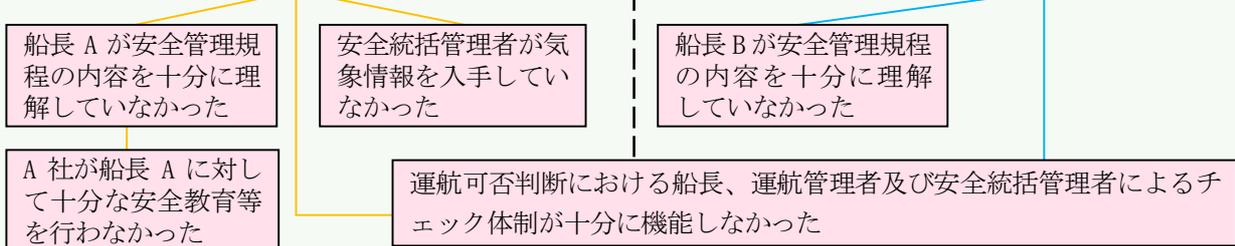
A 船及び B 船とも航行中に運航基準に定められた運航中止の条件に達したと認められる状況となったとき、運航の可否判断を行わず、そのときの状況に適した安全な速力とするなどの措置もとらなかった

▶▶▶ 発航前の運航可否判断も含め、安全管理規程を遵守していなかった

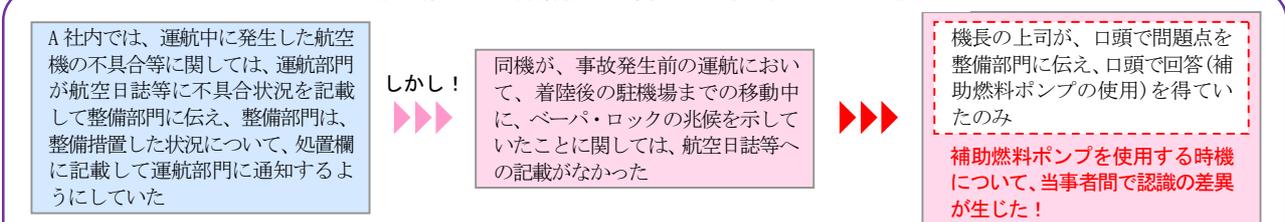
《 同機の不具合情報が口頭で不正確に伝達された 》

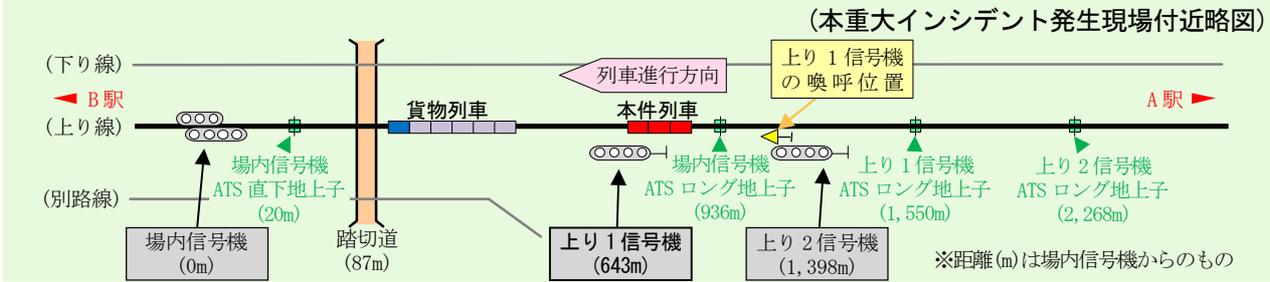
概要：本件列車(3両編成/上り普通)の運転士は、平成21年1月15日14時36分ごろ、上り第1閉そく信号機(上り1信号機)の注意信号(Y)の現示を確認して進行したところ、B駅の上り場内信号機手前で停止している先行貨物列車の最後部を認めたため、直ちに常用最大ブレーキを使用した。本件列車は上り1信号機を越えて停止した。なお、当該列車には、乗客44名と乗務員2名が乗車していたが、負傷者はなかった。
