# JA4215（ビーチクラフト式A36型） 航空事故調査の進捗状況

## 1 事故の概要

(1) 発生年月日 平成23年7月28日

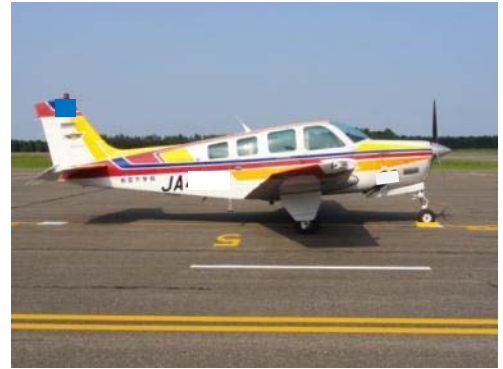
(写真1 事故機と同型機)

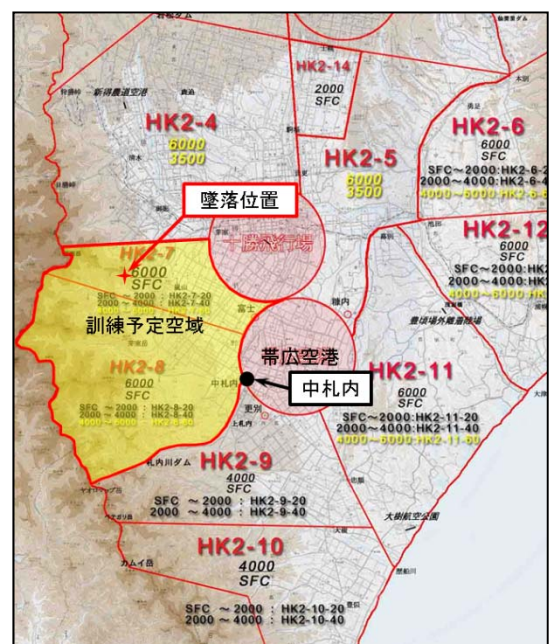
(図 訓練予定空域)

飛行方式：有視界飛行方式、出発地：帯広空港、移動開始時刻：09時00分、巡航速度：140kt、巡航高度：VFR、経路：中札内（目視位置通報点）～HK2-7及びHK2-8（訓練/試験空域）～中札内、目的地：帯広空港、記事：札幌ACCに128.35Mhzで通報、同空域において高度2,000ft、4,000ft、6,000ftで空中操作、所要時間：1時間45分、飛行目的：訓練、持久時間で表された燃料搭載量：4時間30分、搭乗者数：4名

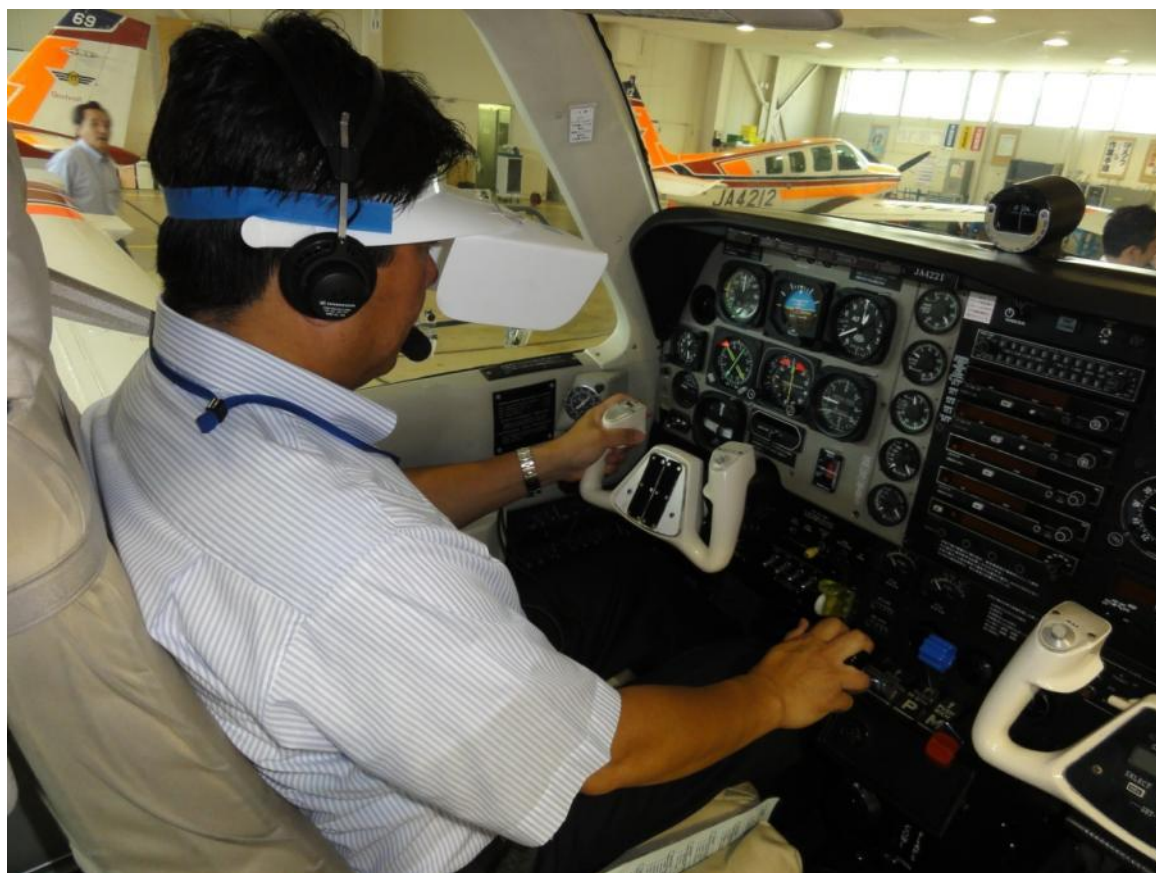
事故機は、午前9時11分帯広空港を離陸し、事故が起きたのは、基本計器飛行（BIF）の訓練中だったようだ。これは、訓練生がフードを付けて計器だけを見ながら教官の指示される諸元（高度、速度、針路、上昇、降下、旋回等）で飛行する訓練である。（図 訓練予定空域、写真2 計器飛行を行う訓練生の模擬参照）

写真2 計器飛行を行う訓練生の模擬
