令和元年 6 月 14 日
運輸安全委員会

株式会社横浜シーサイドライン新杉田駅において発生した 鉄道人身障害事故に関する情報提供

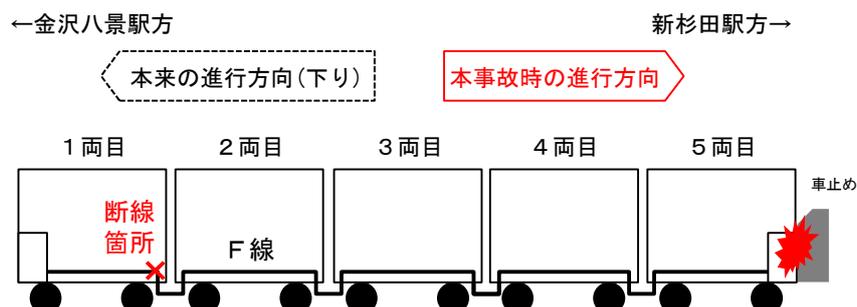
- ・金沢八景駅方1両目車両の後端付近でF線が断線〔1.(1)〕
※進行方向の指令をモーターの制御装置に伝えるF線（前進指令）とR線（後進指令）のうち、F線が断線
- ・F線の断線部の片方は、車体側の部材に溶着〔1.(2)〕
- ・断線したF線は、ケーブル束の結束から外れている状態となっていた〔1.(3)〕

- ・モーターの制御装置は、F線・R線とも無加圧の場合、直前の進行方向を維持する仕様〔3.〕
※事故発生車両は、新杉田駅での折り返しにおいて、駅ATO車上装置は進行方向を「下り方向」（本来の進行方向）に切り替えているが、モーターの制御装置はF線の断線により、直前の「上り方向」（本来の進行方向とは逆の方向）を維持する状況
