鉄道事故調査報告書

鉄道事業者名：北海道旅客鉄道株式会社

事故種類：列車脱線事故

石勝線川端駅構内

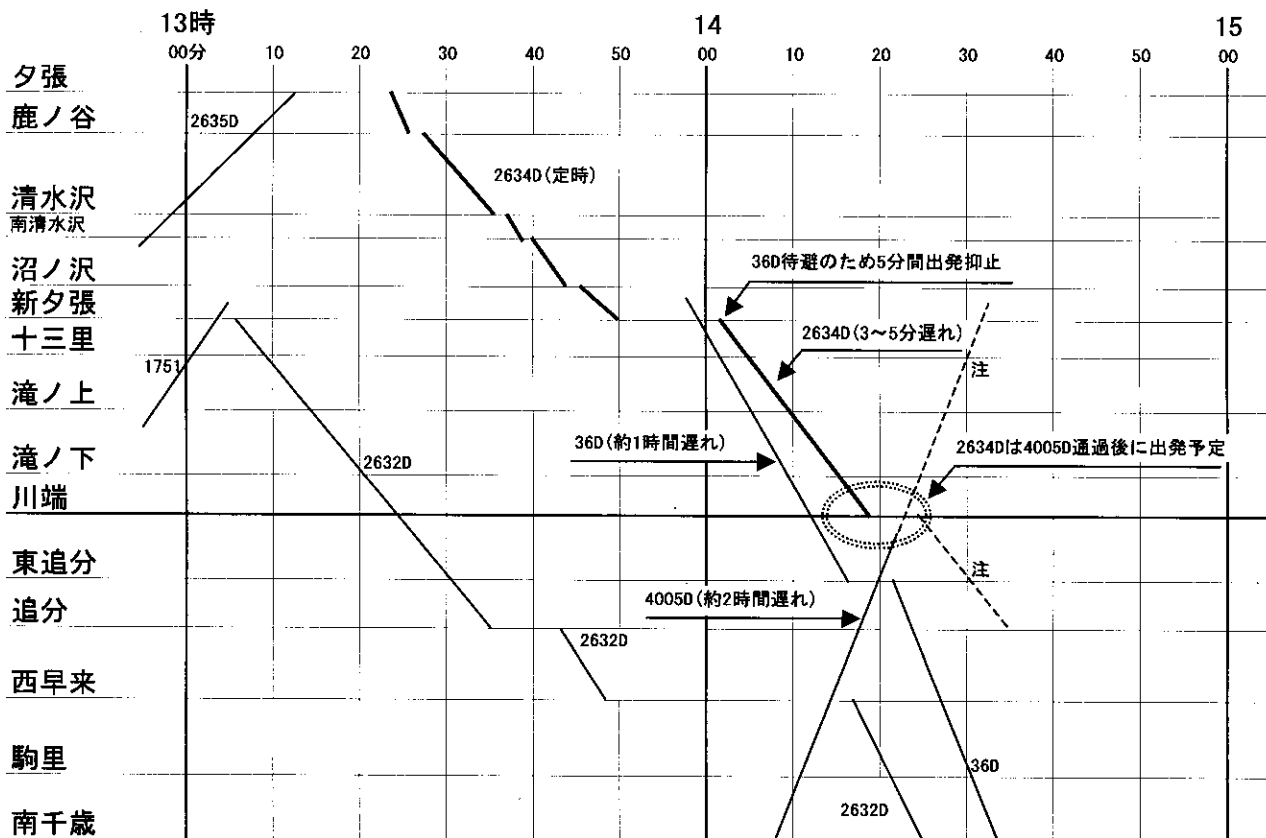
付図4 石勝線のダイヤ

本件列車は、通常は川端駅では行き違いを行わないが、当日は札幌方面の降雪のため長距離列車を中心にダイヤが大幅に乱れており、約2時間遅れの下り特急気第4005D列車(以下「特急列車」という。)と川端駅で行き違いをすることとなった。(付図1、2、4参照)
