鉄 道 事 故 調 査 報 告 書

I 長良川鉄道株式会社 越美南線 母野駅～洲原駅間
列車脱線事故

鉄道事故調査報告書

平成29年2月13日

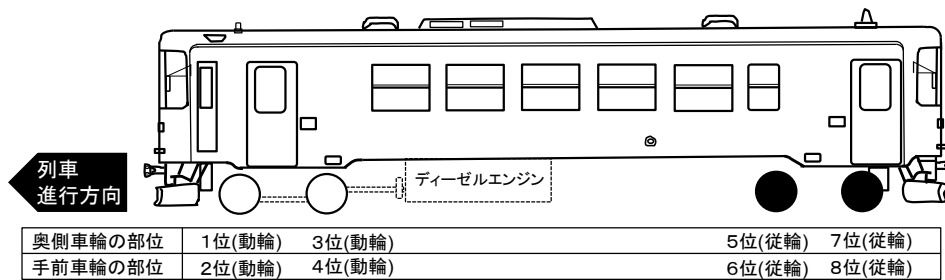
図1 本件列車と本事故により脱線した輪軸の部位

本件列車は、内燃動車（ディーゼルカー）ナガラ303（以下「本件車両」という。）の1両編成で運行されていた。本事故により脱線した輪軸の部位を図1に示す。本件車両の主要諸元は次のとおりである。

<凡例> ●：脱線した輪軸
